FIBOIS
BOURGOGNE-FRANCHE-COMTÉ

**LE BOIS A UN
INCROYABLE TALENT**

Ouvrages et bâtiments bois - avant / après

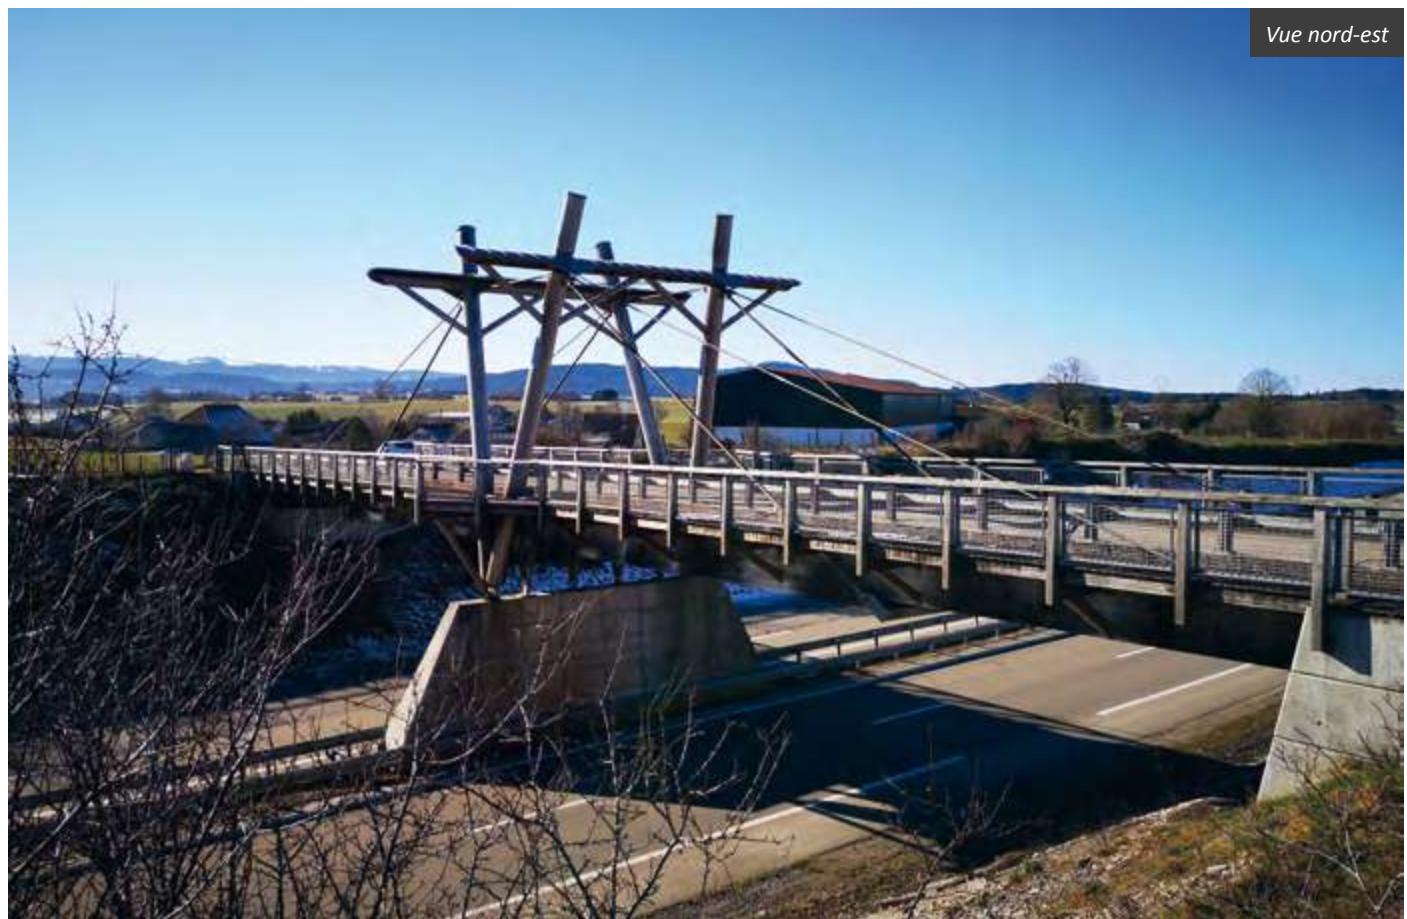
Pont routier à Avoudrey (25)

Ce pont routier comporte une structure porteuse horizontale en lamellé-collé couverte grâce à la route, ainsi qu'un système de poteaux en son centre qui vient reprendre des efforts via des tirants métalliques. Les parties verticales (poteaux) bénéficient d'une couverture en zinc qui permet de protéger leur partie haute et les assemblages présents juste en dessous.

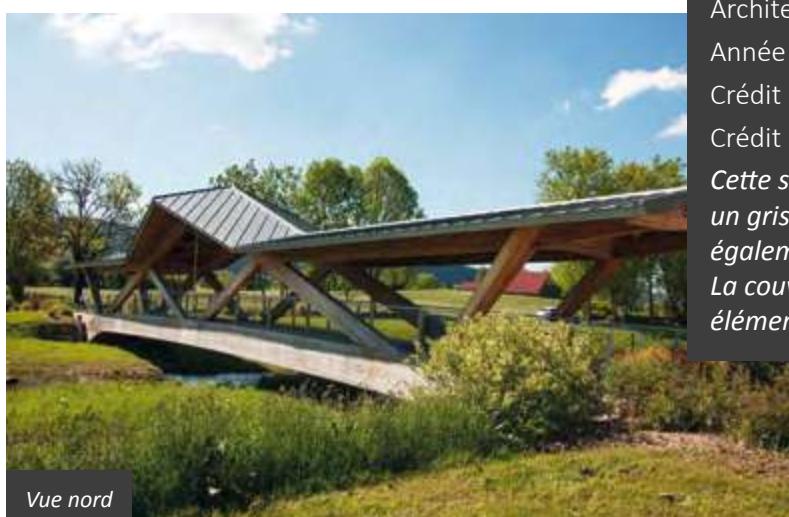
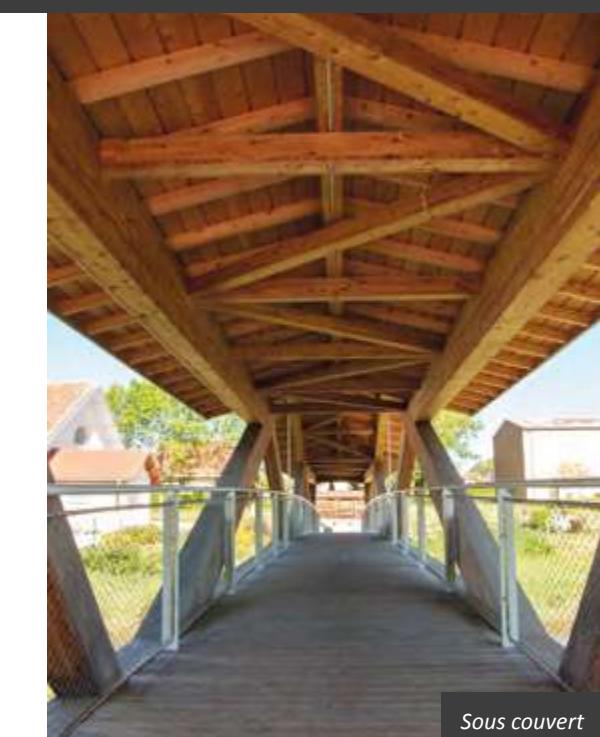
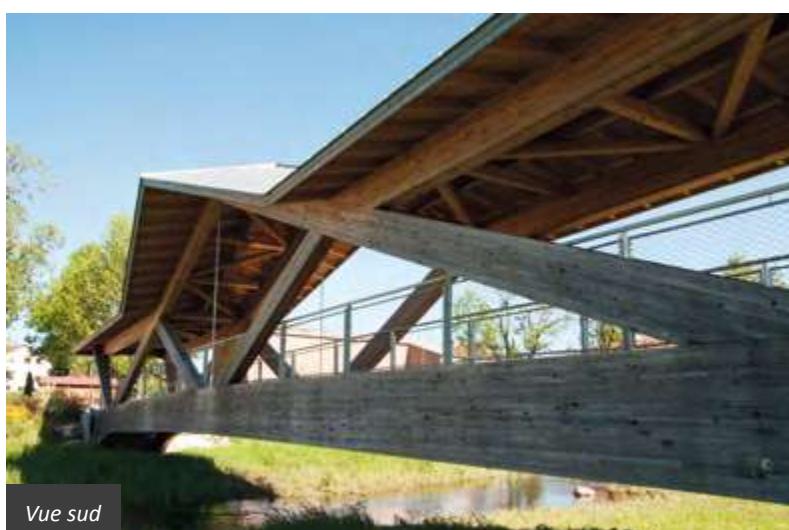
Passerelle de Bouverans (25)

Cette structure construite en zone humide présente un grisaillement homogène des bois structurels et également du plafelage même si celui-ci est couvert. La couverture de la passerelle protège efficacement les éléments bois de la pluie.

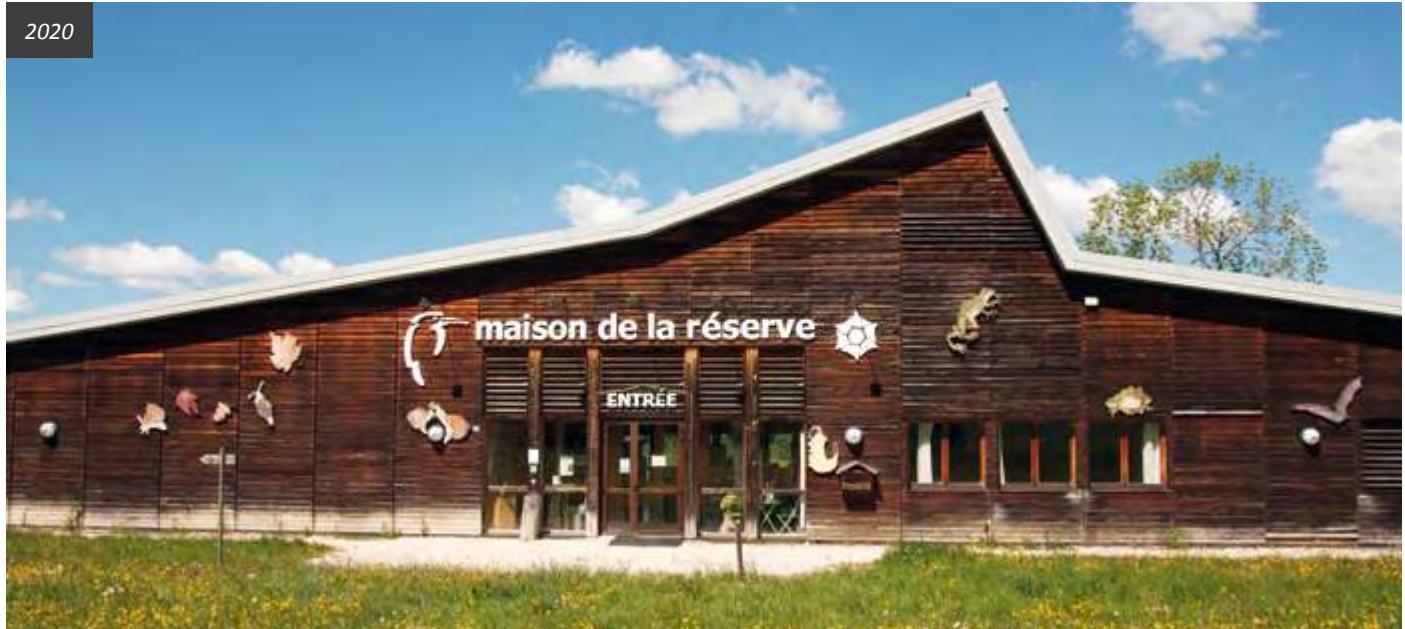
Maison de la réserve à Labergement-Sainte-Marie (25)

La maison de la réserve est l'un des plus anciens bâtiments de cet ouvrage. On remarque une façade exposée aux intempéries aux tons gris argentés et une façade à l'est qui a fortement foncé avec le temps à cause de l'action des ultra-violets.

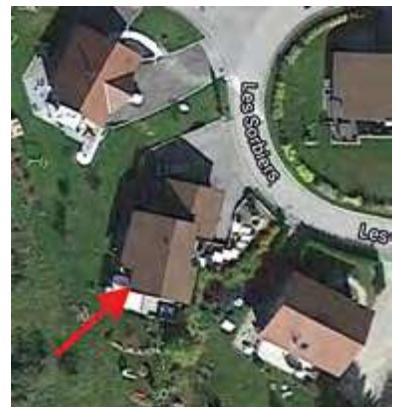
Façade ouest

Cette maison n'a pas bénéficié d'entretien. Les façades présentent un dégradé de couleurs allant de la teinte bois au gris. Sur la façade ouest, la vêture sous fenêtre est en panneau composite, permettant d'éviter un vieillissement différencié.
