FIBOIS
BOURGOGNE-FRANCHE-COMTÉ

**LE BOIS A UN
INCROYABLE TALENT**

Ouvrages et bâtiments bois - avant / après

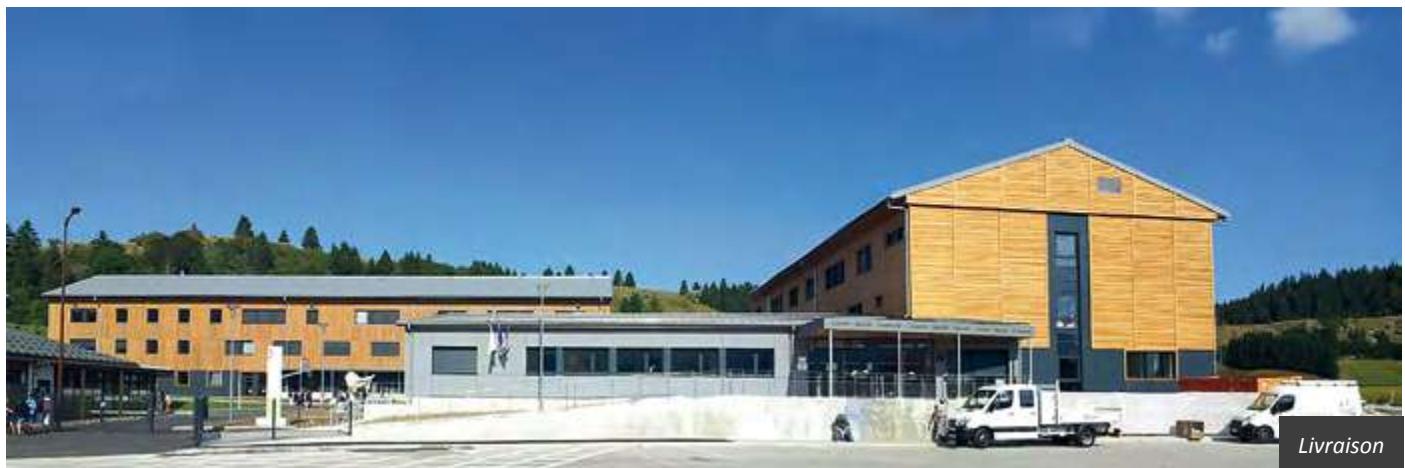
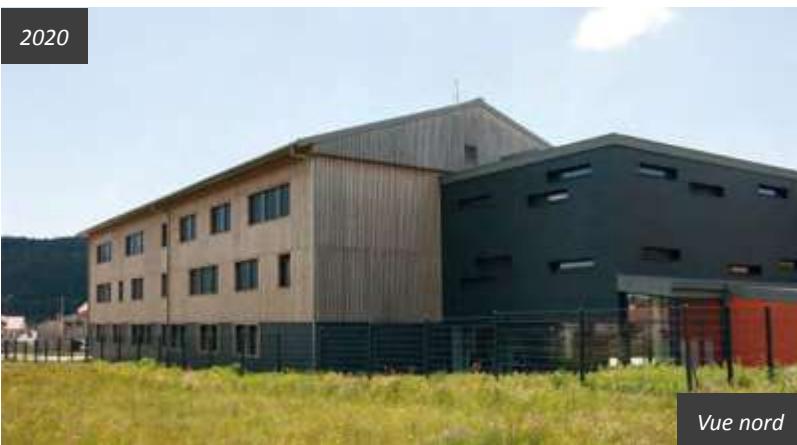
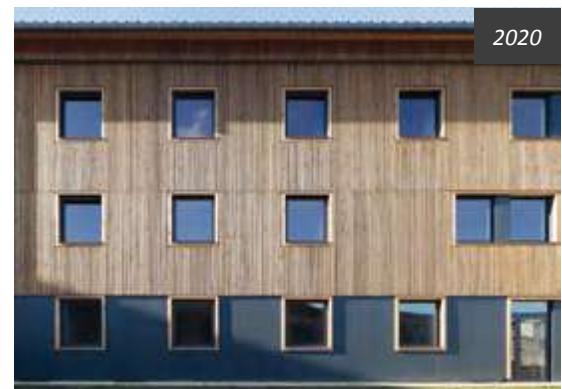
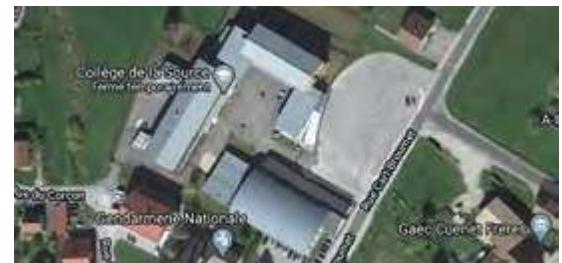
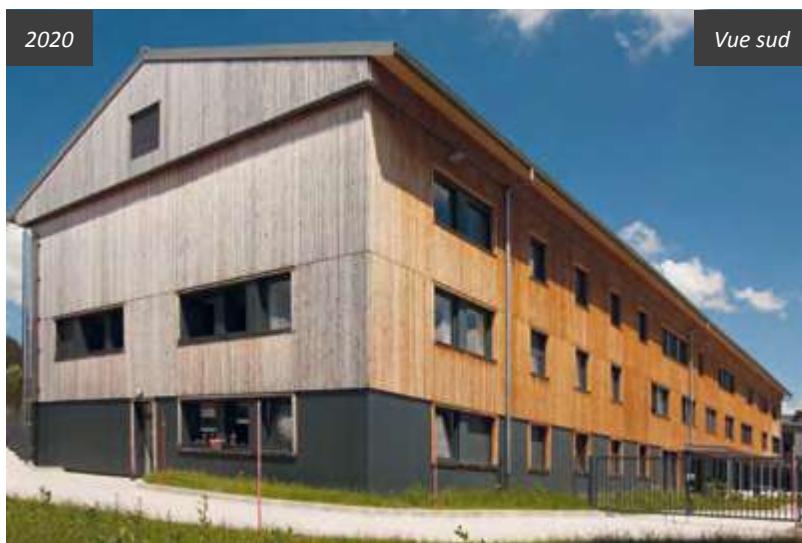
Collège de la Source à Mouthe (25)
 Architecte : Archi.Tech
 Année de livraison : 2016
 Crédit photos livraison : Archi.Tech
 Crédit photos actuelles : FIBOIS BFC
Ce projet n'est pas très ancien et permet de bien mettre en valeur l'esthétique intermédiaire que peuvent revêtir des façades. On remarque sur les photographies que les façades orientées pour partie à l'ouest commencent à virer au gris alors que les façades orientées à l'est commencent à foncer. Le bardage utilisé est en mélèze brut à claire-voie sur la plupart des façades. Les légères avancées au niveau des pignons provoquent un vieillissement différencié qui devrait s'atténuer avec le temps, celui-ci marque harmonieusement la ligne du bâtiment et réduit son caractère massif.

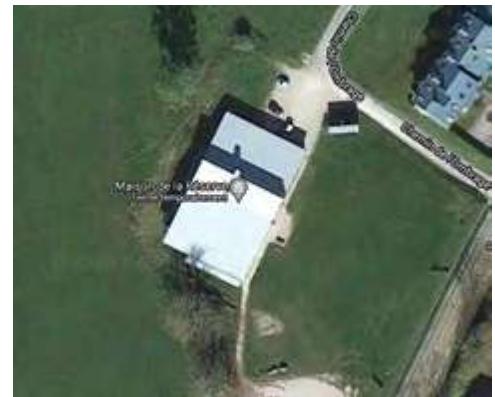
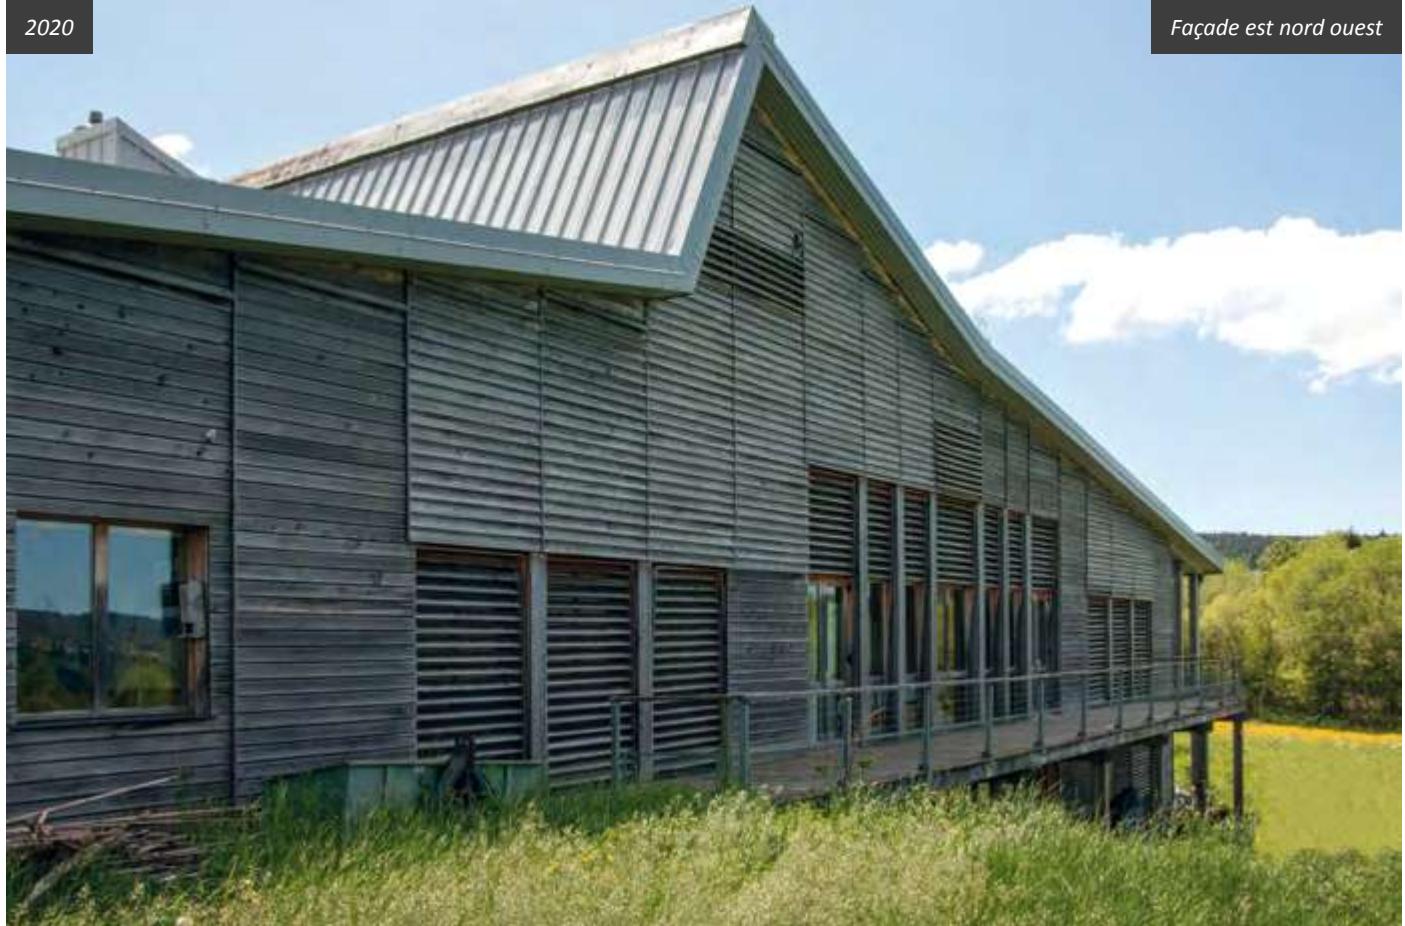
Façade est nord ouest

La maison de la réserve est l'un des plus anciens bâtiments de cet ouvrage. On remarque une façade exposée aux intempéries aux tons gris argentés et une façade à l'est qui a fortement foncé avec le temps à cause de l'action des ultra-violets.

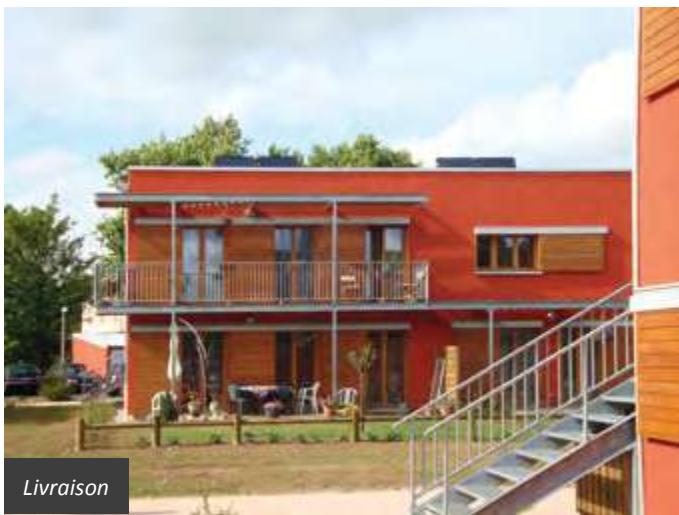
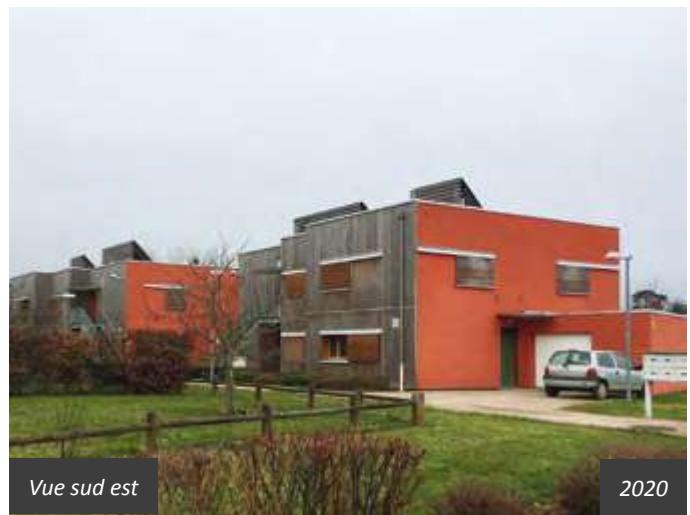
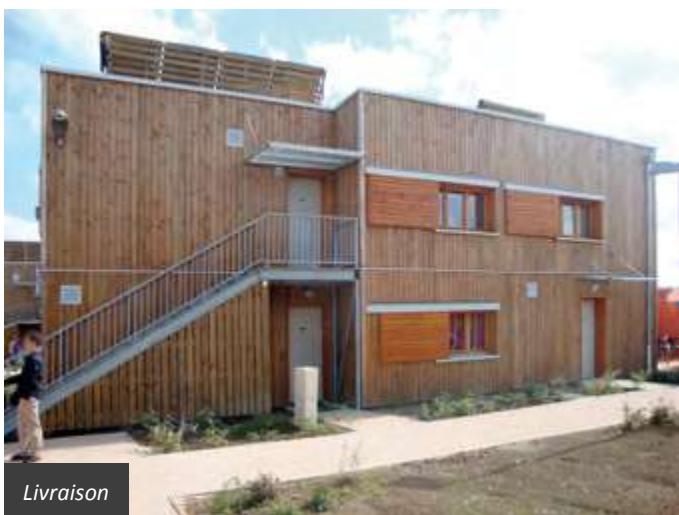
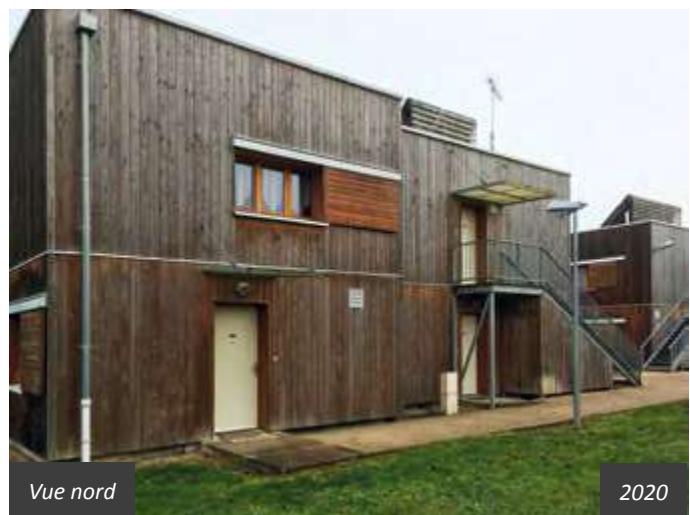
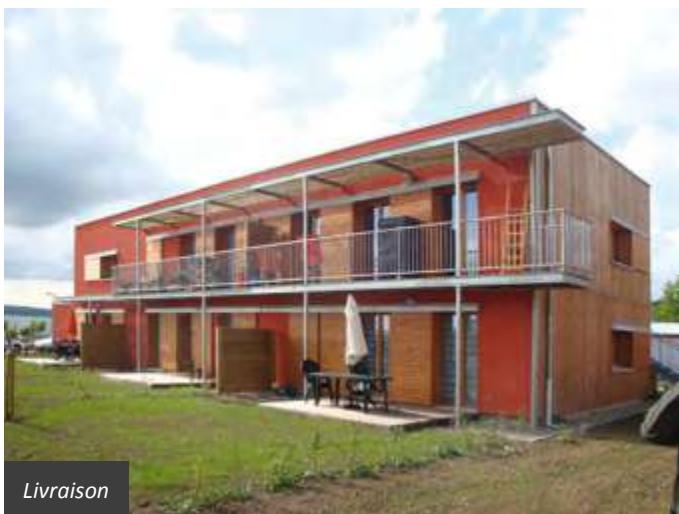
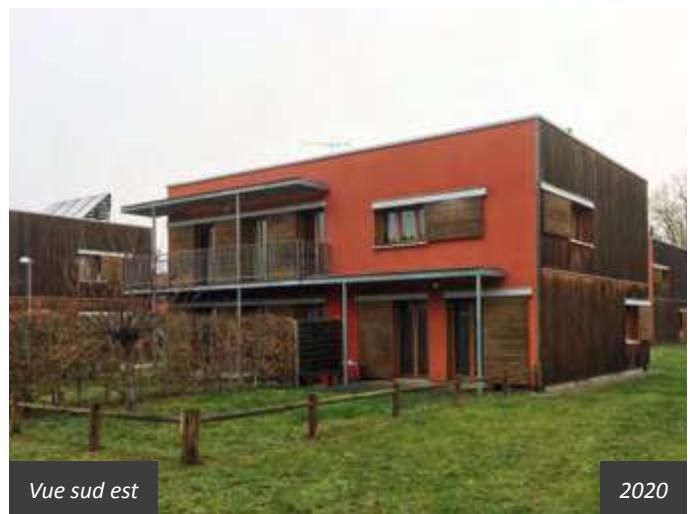
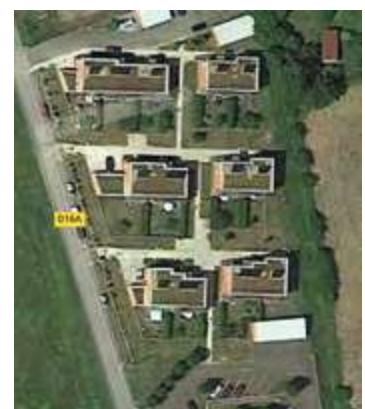
Les bâtiments composant cet ensemble de logements sociaux présentent des façades en bois sur les orientations nord et est. Les autres façades sont enduites et le bois est utilisé pour les volets coulissants et les parties abritées. Ainsi, derrière les volets coulissants, la teinte du revêtement demeure identique au reste de la façade.

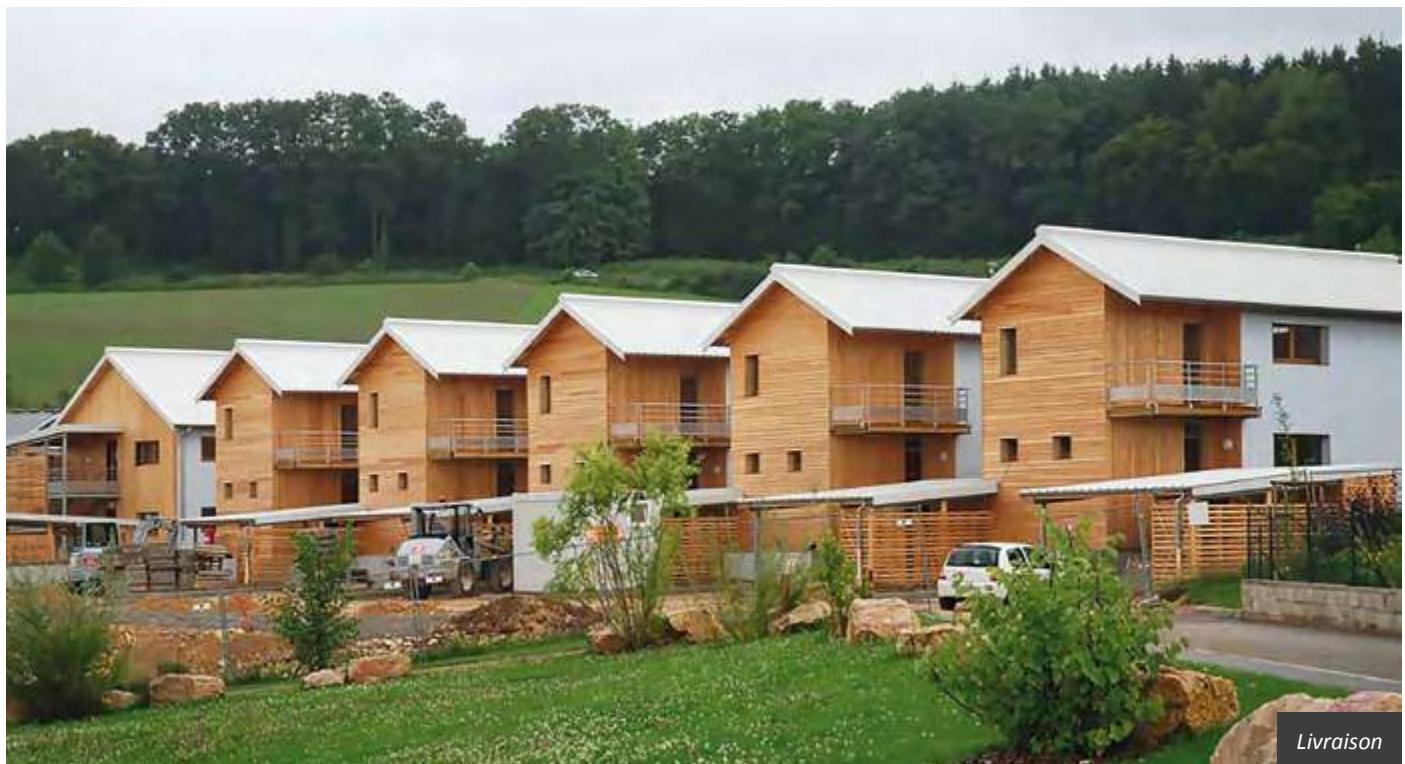
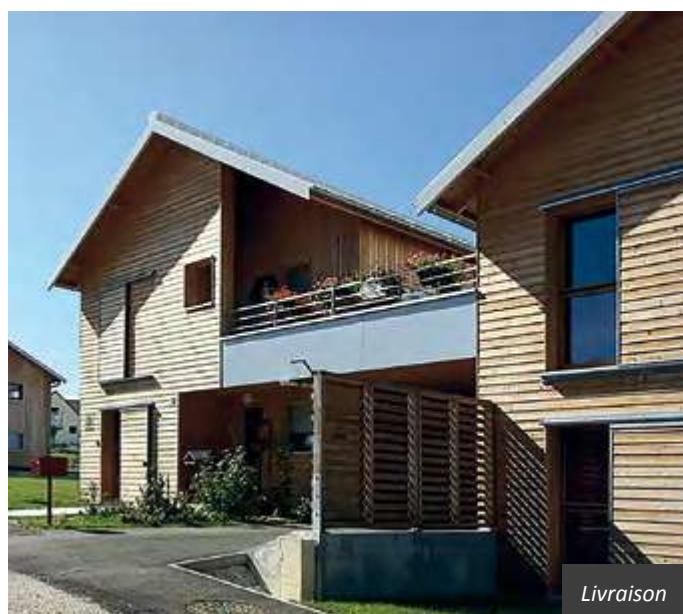
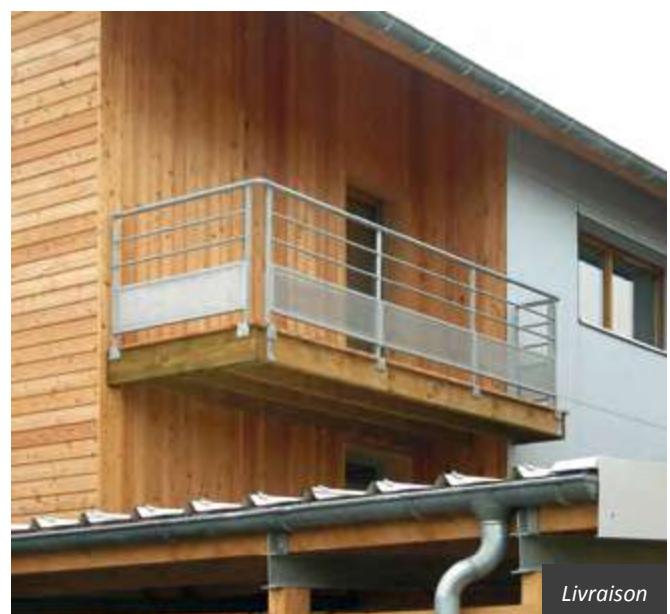
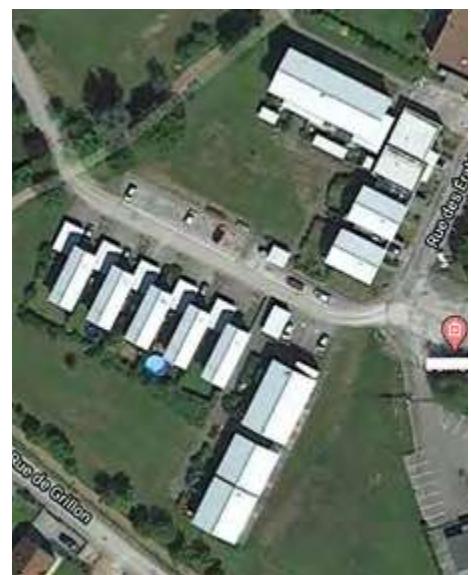
Les logements sociaux comportent des bâtiments de tailles différentes : maisons en bandes, accolées et petits collectifs. Sur cet ensemble, le bois est utilisé en bardage sur les faces nord, est et ouest lorsqu'il existe une zone protégée. Pour les autres orientations, des panneaux composites gris clair sont utilisés. Un espace important est aménagé entre les bâtiments et les circulations, permettant une bonne protection contre le rejaillissement. De même, les pas de portes d'entrée sont réalisés à l'aide de plateaux métalliques.

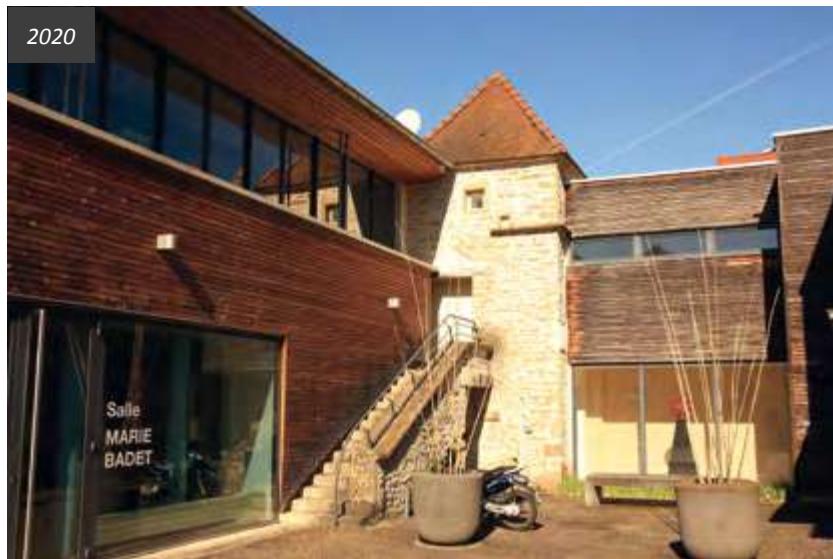
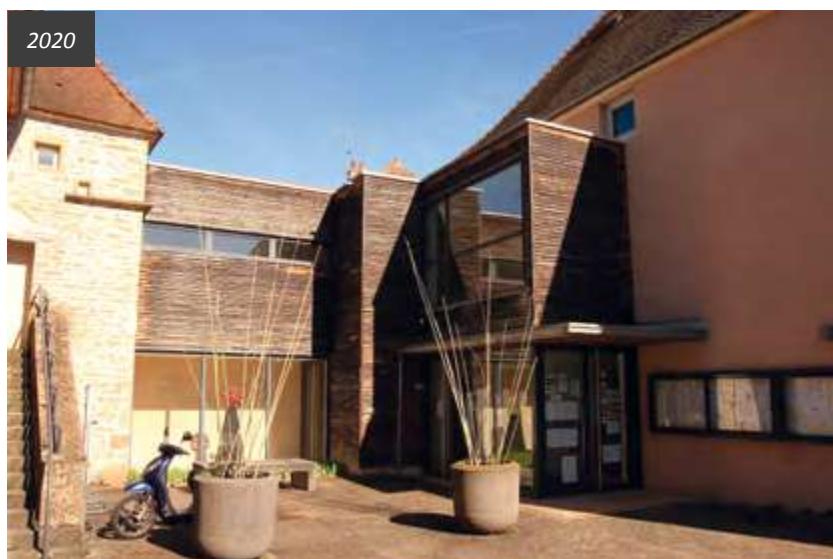
La réalisation allie le bois sur les extensions et la pierre sur la partie ancienne. Les deux bâtiments attachés à la partie ancienne ont deux orientations différentes. Néanmoins, leurs grisaillements respectifs sont relativement homogènes bien que différents sur chaque façade.

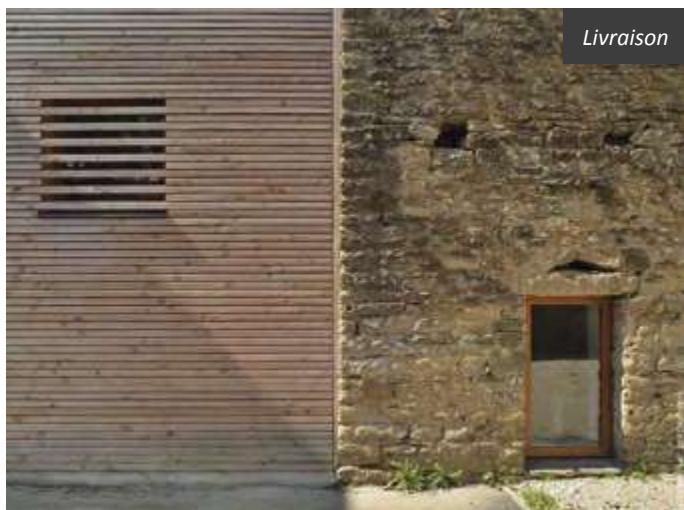
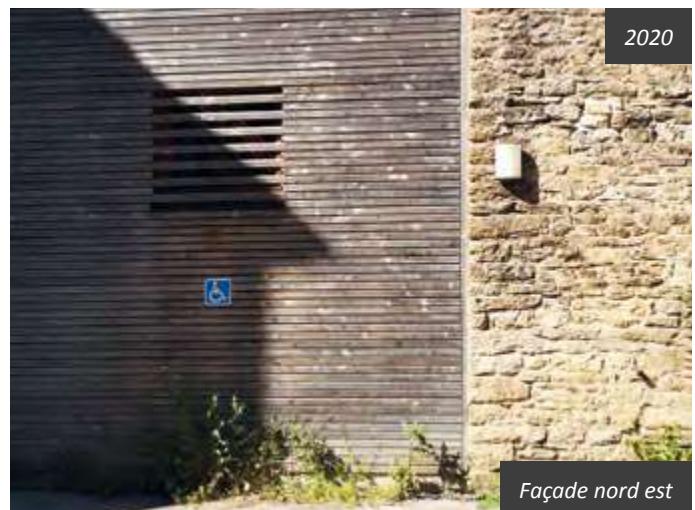
Façade nord est

Les revêtements de façade de cette extension sont des bardages douglas purgés d'aubier posés à claire-voie. L'ensemble des façades est de couleur homogène. Néanmoins, malgré une mise en œuvre des bardages il y a huit ans, le bardage n'a pas encore tout à fait sa teinte définitive.

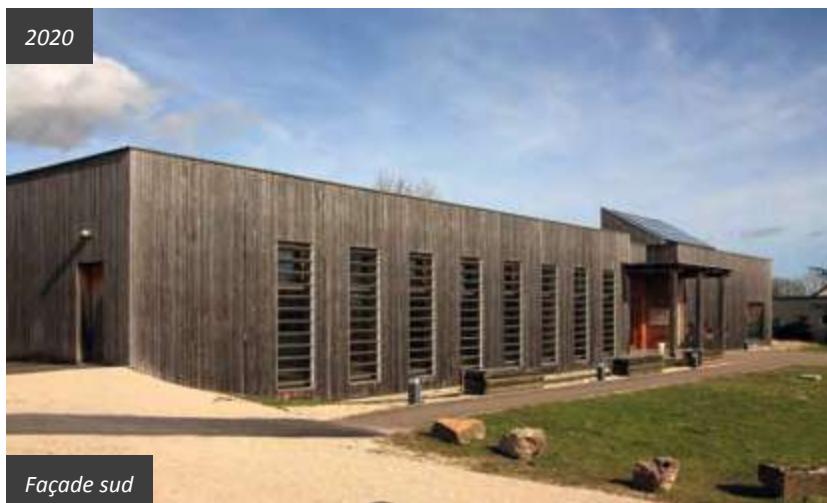
Façade sud

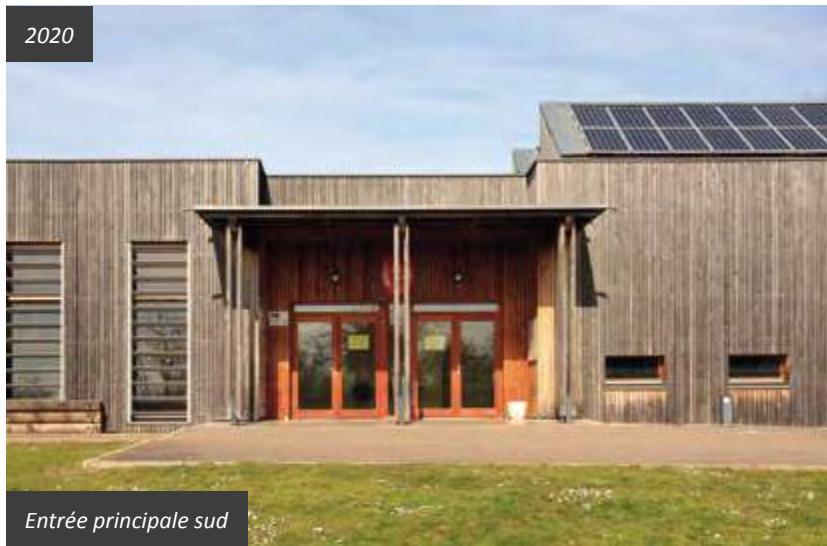
Entrée principale sud

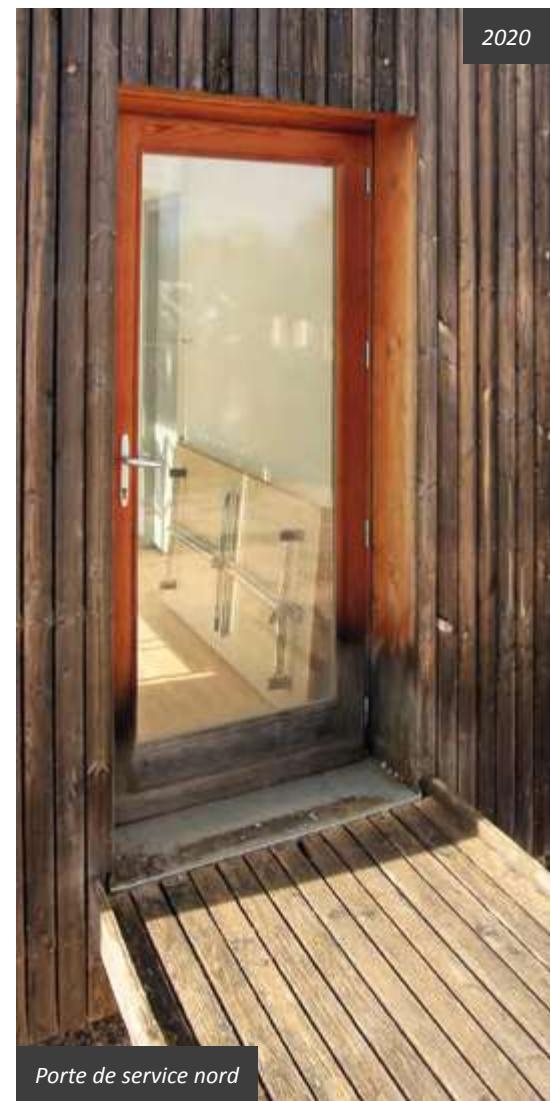
Pour l'accès à la porte de service, une petite passerelle en bois a été aménagée afin d'assurer la continuité de la garde au sol.

Porte de service nord

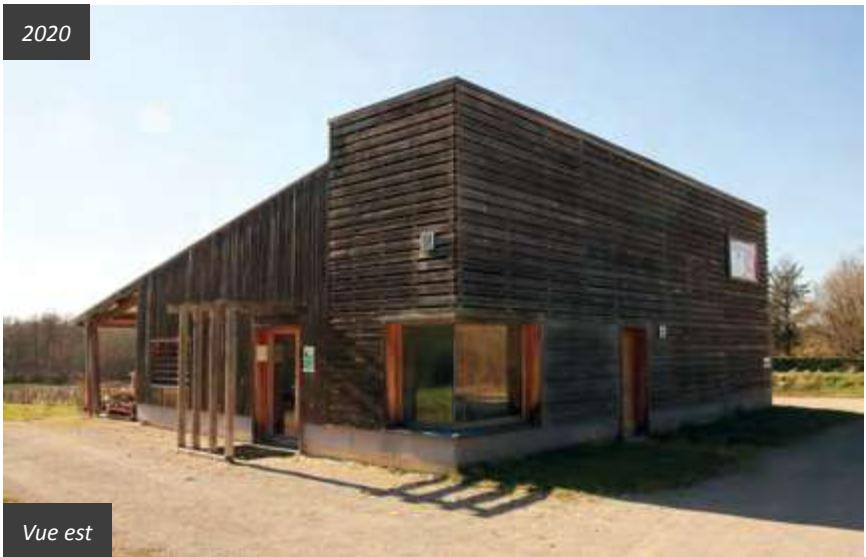
Le bardage utilisé sur ce bâtiment est un clairevoie resserré en douglas laissé naturel. Les façades grisailent de manière uniforme excepté sous l'auvent.

Vue est

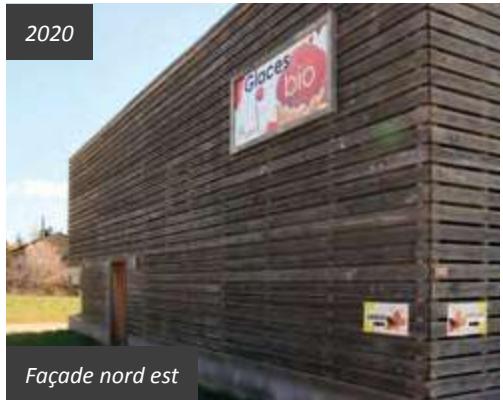
Façade nord est

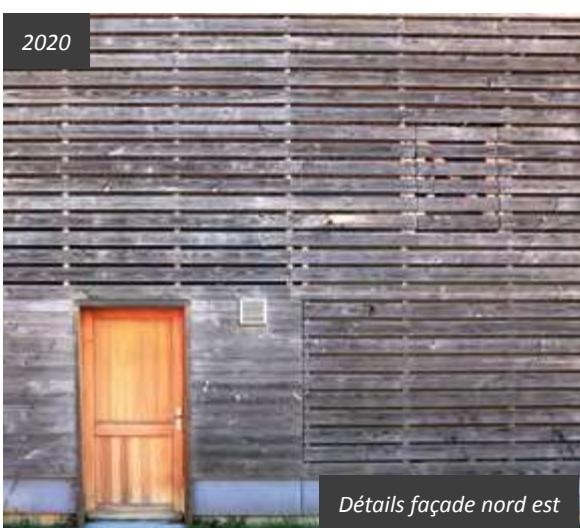
Du bois au naturel est utilisé sur tout le bâtiment, on le retrouve horizontal à claire-voie, horizontal joint, vertical. On remarque une teinte identique entre le bois horizontal à claire-voie et joint. La descente d'eaux de pluies sur la partie stockage est intégrée dans le poteau en biais, les chéneaux sont intégrés dans le complexe de toiture.

Détails façade nord est

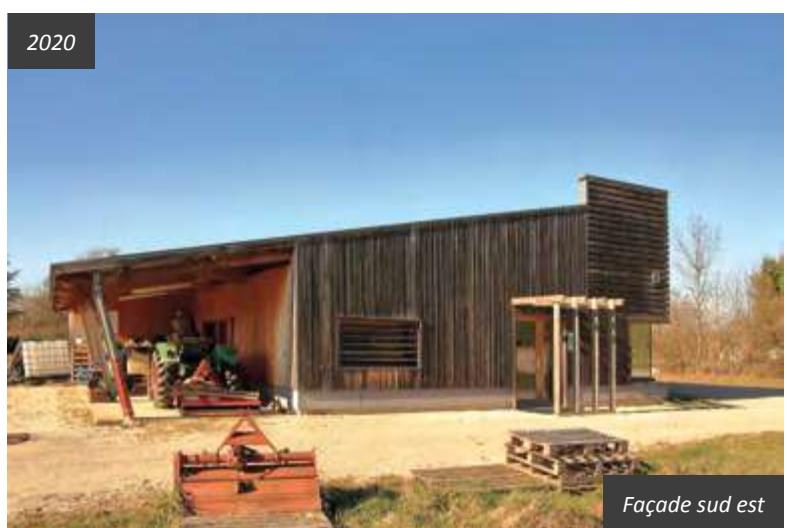
Façade sud est

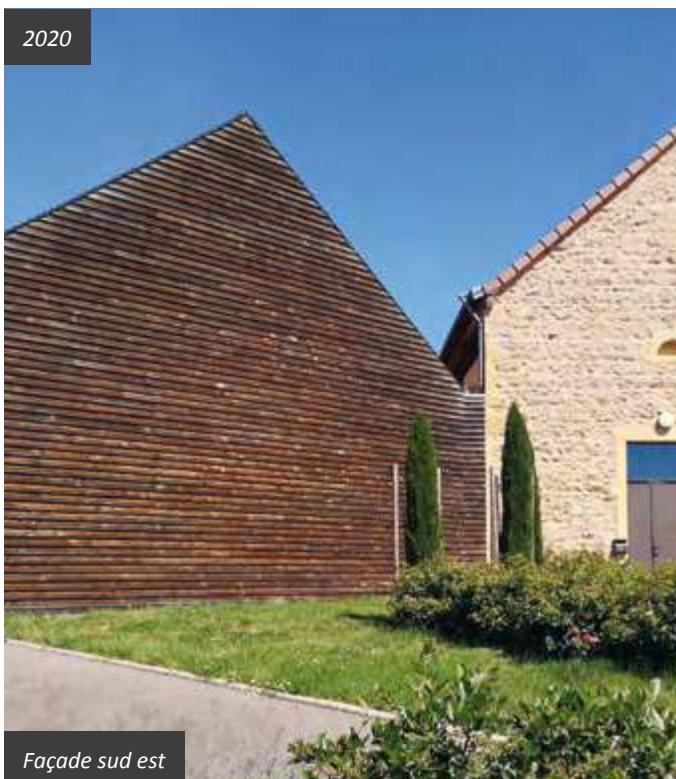
Façade sud est

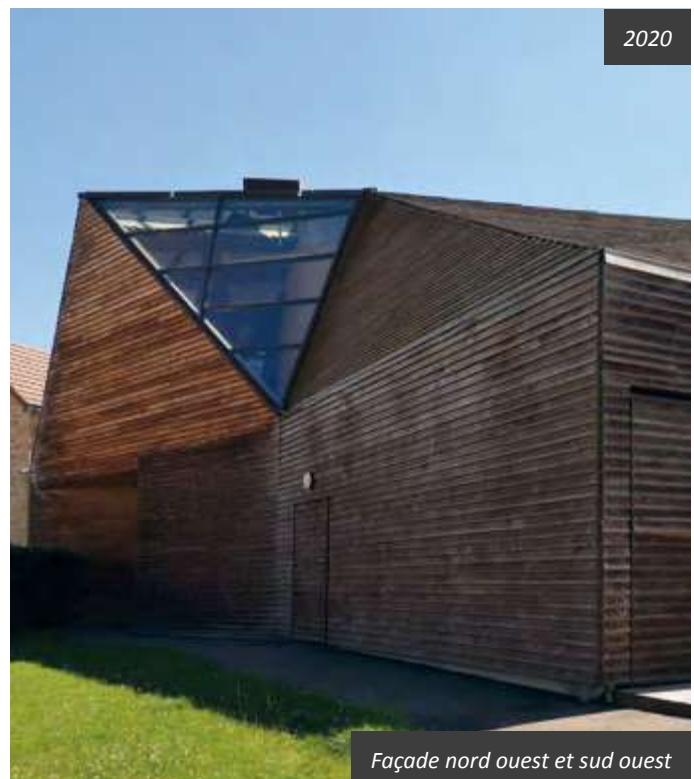
Toutes les façades de ce bâtiment, y compris la toiture, sont recouvertes de bois. Les jeux d'orientation ont permis de fortement diversifier les nuances. Le bâtiment, discret dans ce paysage urbain, met en valeur les bâtiments en pierre adjacents.

Façade nord ouest et sud ouest

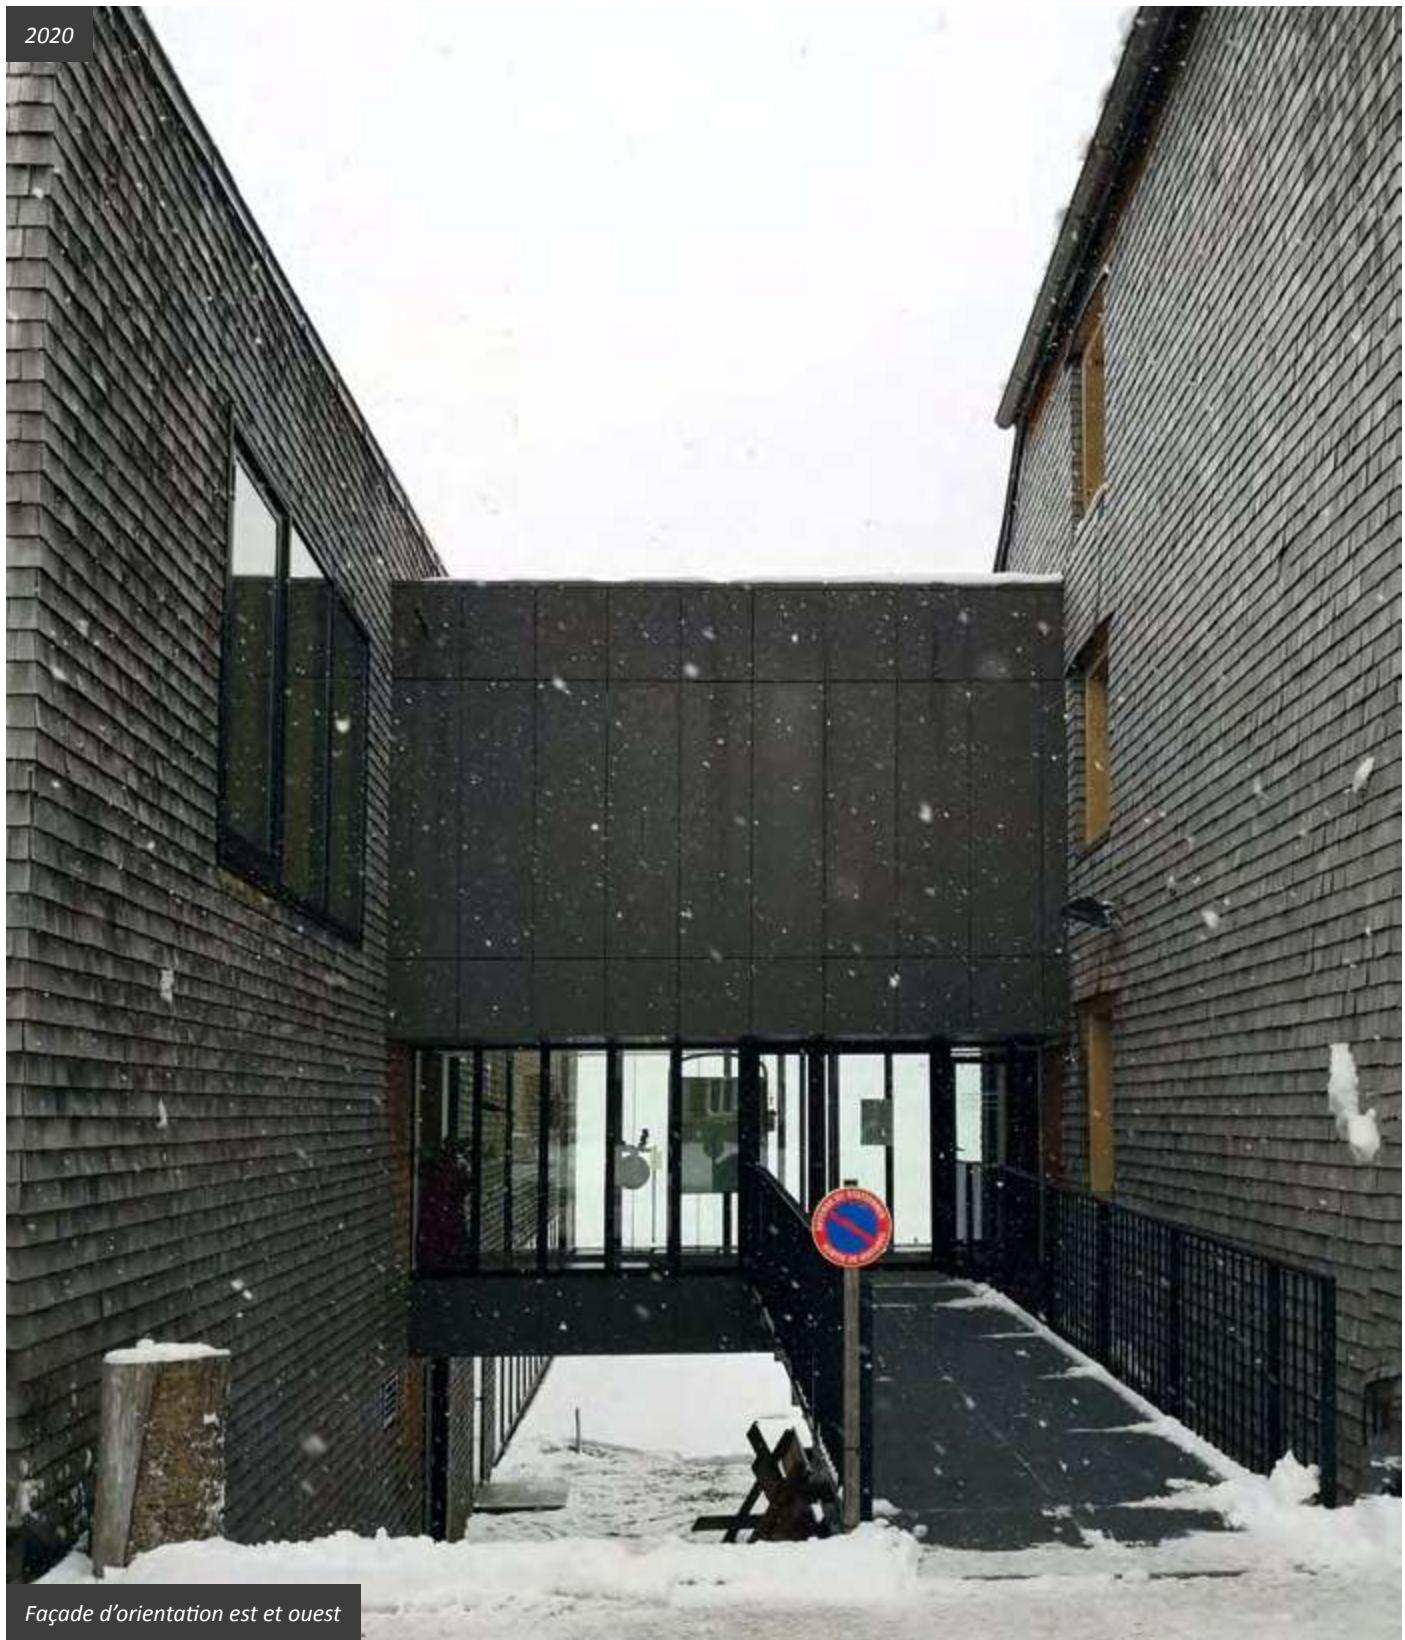
Ce bâtiment présente des façades en tavaillon, le bâtiment s'intègre dans une forte pente et le traitement de l'entrée et de la protection contre le rejaillissement a été réalisé avec soin, prenant en compte le climat froid et la neige qui peut s'accumuler. En effet, l'ensemble est réalisé avec des caillebotis en métal d'une largeur importante. Certaines parties de façade en retrait sont réalisées avec une vêture en zinc.

Façade d'orientation est et ouest

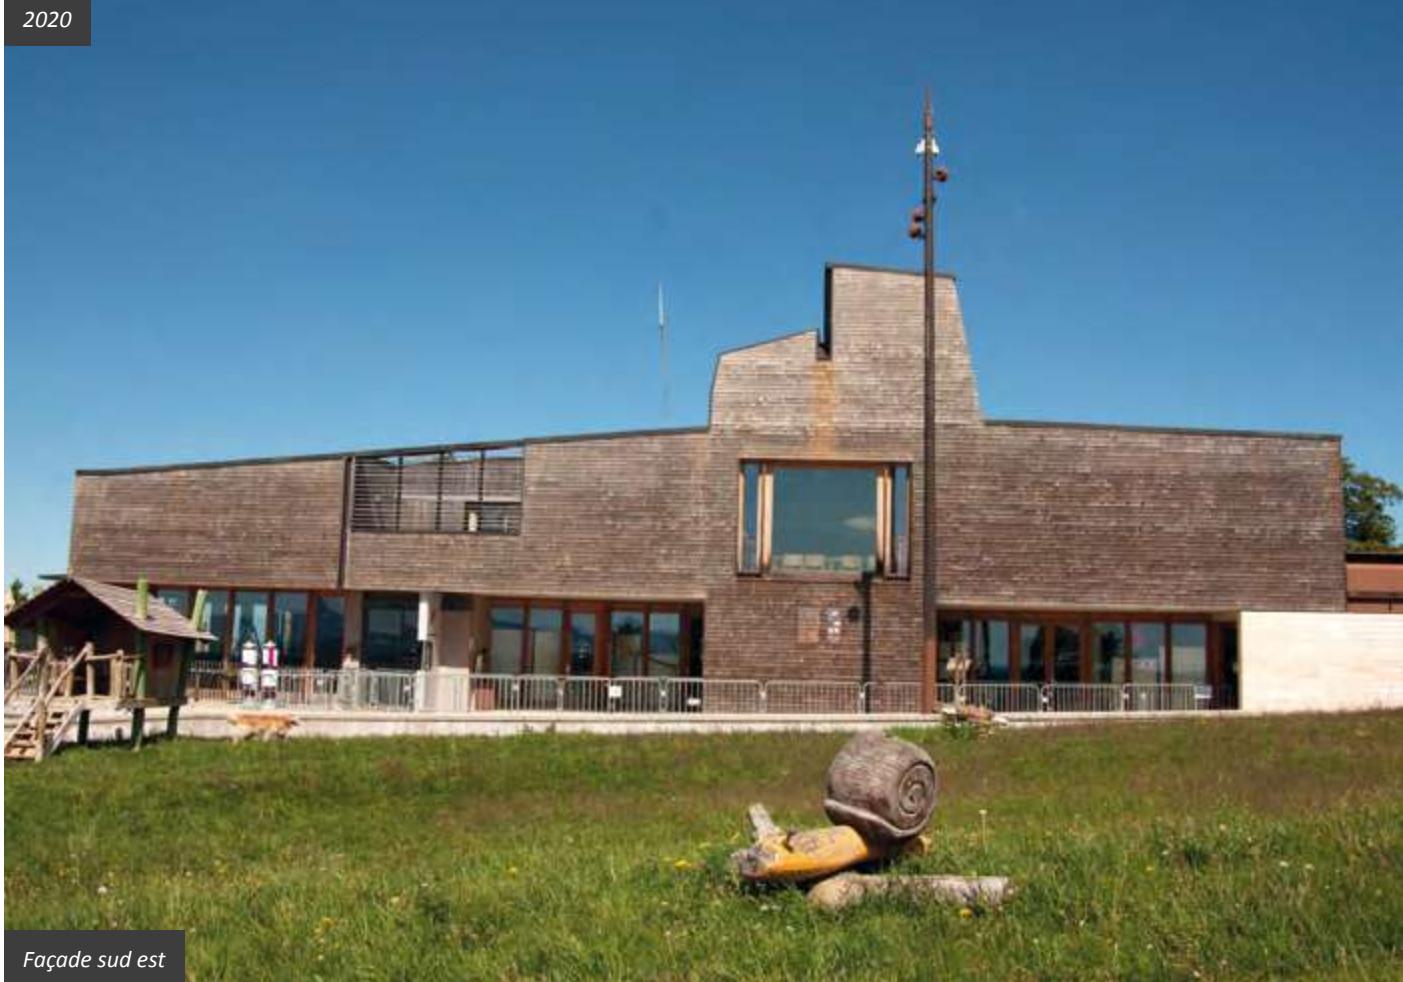
Les quatre façades de ce bâtiment ont été revêtues de tavaillons d'épicéa du Haut-Doubs en 2011. Neuf ans plus tard, on peut observer un grisaillement homogène sur chaque façade malgré des orientations différentes.

Façade sud est

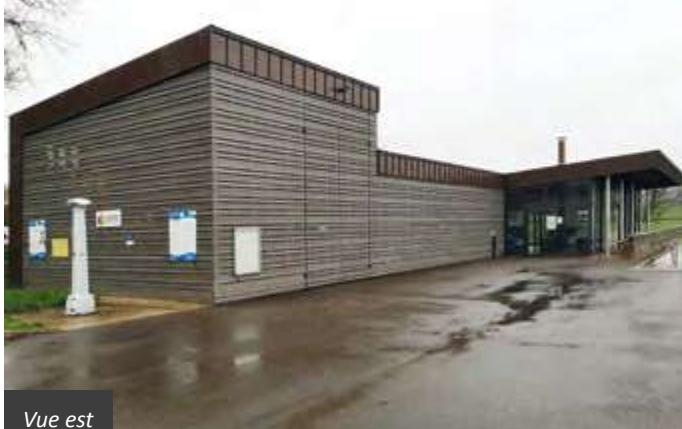
Ce bâtiment, bien qu'ayant un peu moins de 10 ans, présente des façades aux teintes uniformes. L'utilisation de bois pré-grisé à l'aide d'un saturateur permet d'avoir dans le temps une esthétique assez constante.

Vue est

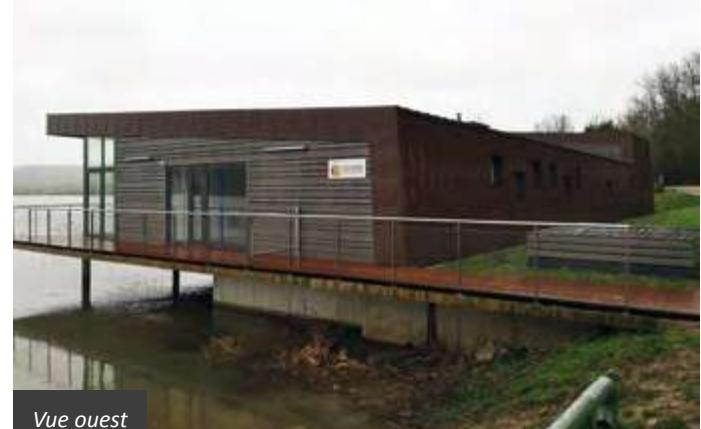
Vue ouest

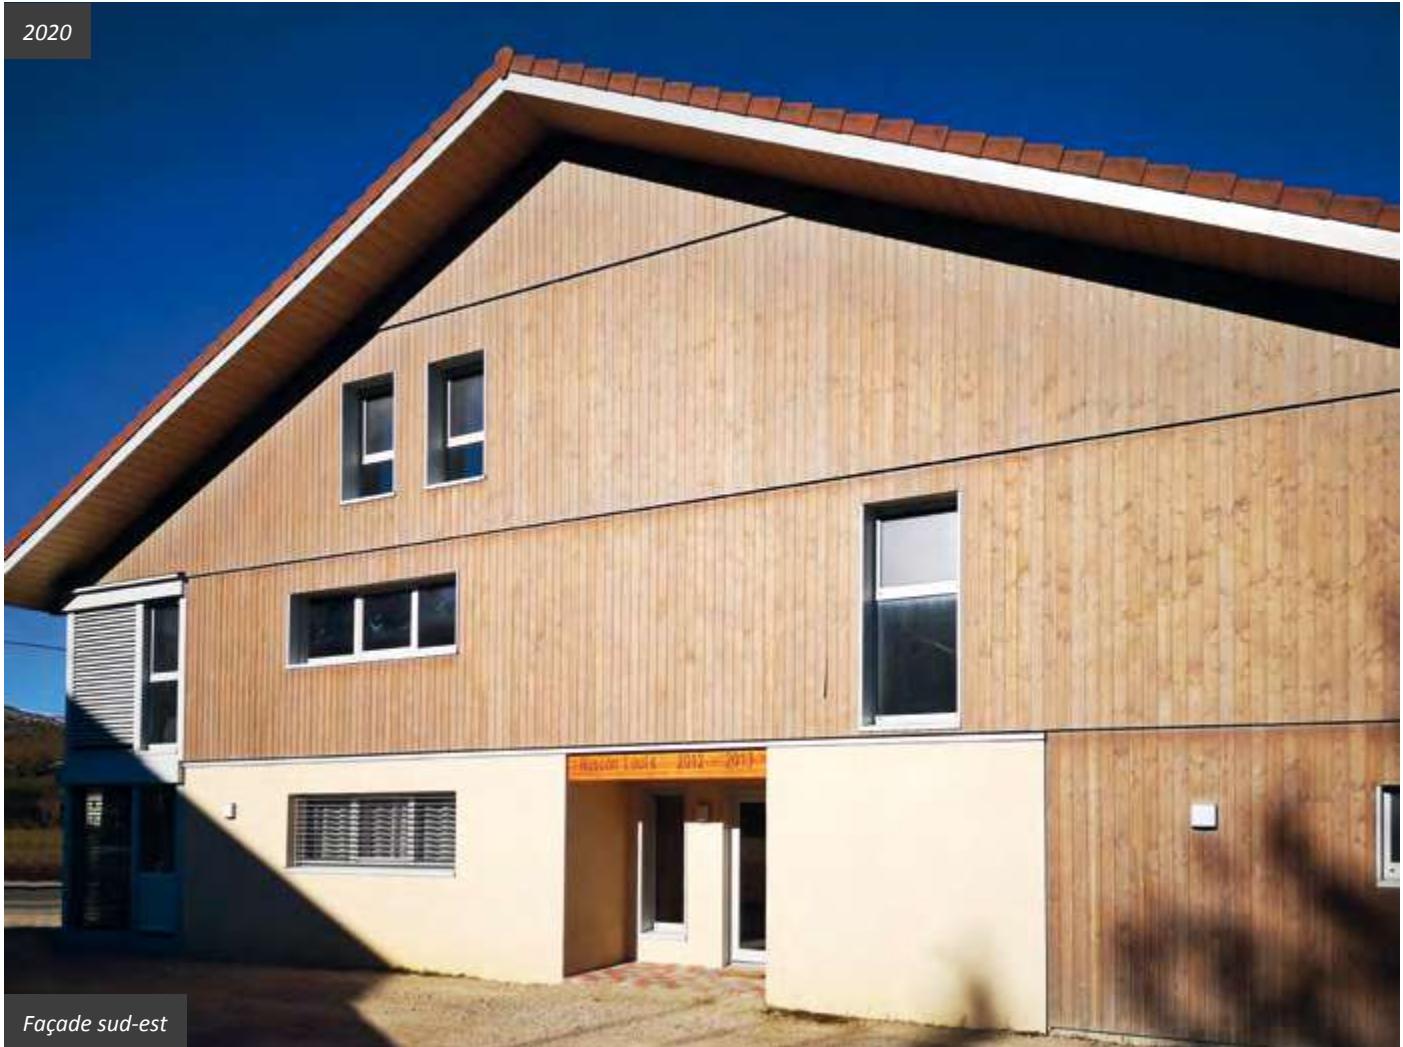
Façade sud-est

Sur cette ferme, un bardage pré-grisé (Sivalbp New Age Douglas) a été utilisé. Au bout de 8 ans d'usage, le saturateur se lessive doucement pour laisser place au grisaillement naturel. Néanmoins, sous l'avancée de toit, la teinte grise perdure.

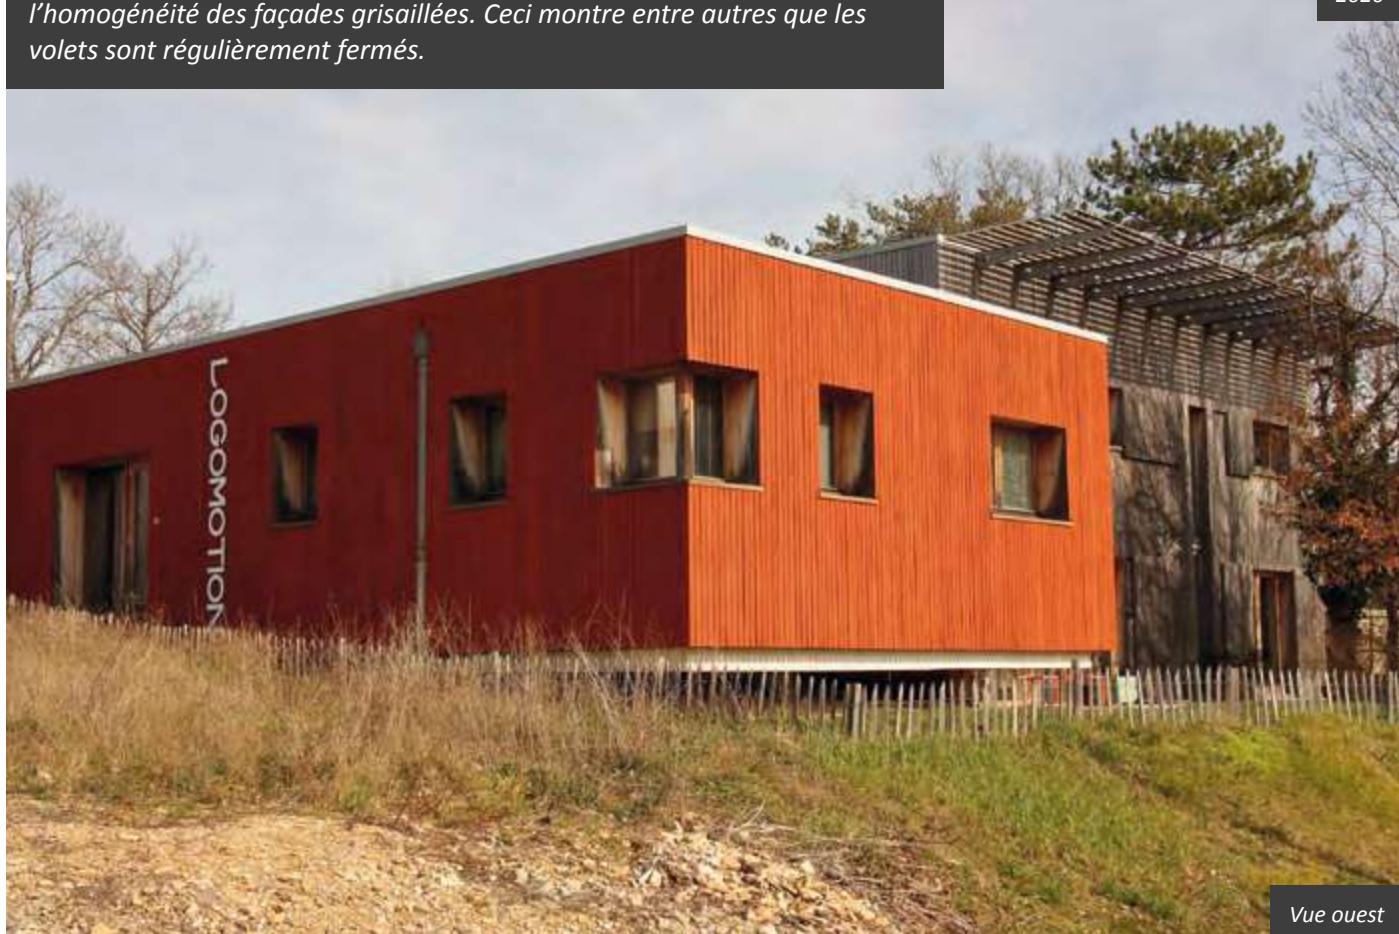
Vue ouest

L'espace de co-working est constitué d'une partie dont les voitures ont été réalisées en bois traité à l'ocre. Deux autres parties plus anciennes du bâtiment sont revêtues de bois laissé naturel. L'utilisation de l'ocre sur un bâtiment ajoute énergie et gaieté sur cet ensemble de bâtiments. Les façades traitées à l'ocre ont subi un entretien en 2019. Les bâtiments ont des descentes d'eaux pluviales intégrées au complexe de bardage. Les volets coulissants en bois et les brises soleil n'ont pas eu d'effet négatif sur l'homogénéité des façades grisaillées. Ceci montre entre autres que les volets sont régulièrement fermés.

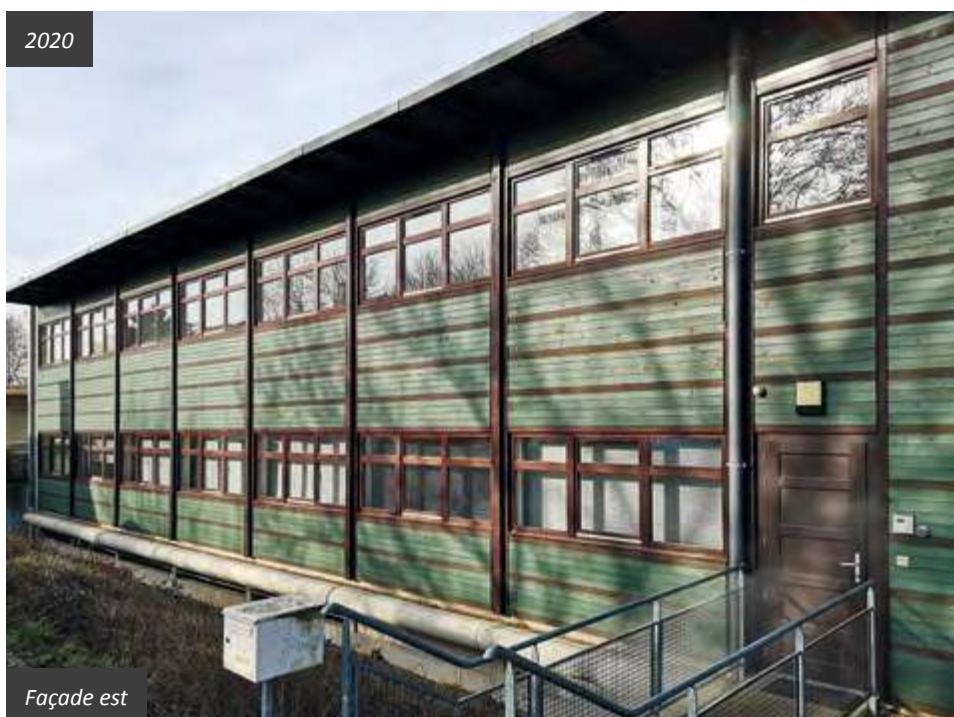
Façade est

Les façades de ce bâtiment de l'ONF sont lasurées vertes. Deux entretiens ont été effectués en 20 ans. La peinture est écaillée et nécessiterait un entretien.

Nous prévoyons un entretien de la façade très prochainement.
