FIBOIS
BOURGOGNE-FRANCHE-COMTÉ

**LE BOIS A UN
INCROYABLE TALENT**

Ouvrages et bâtiments bois - avant / après

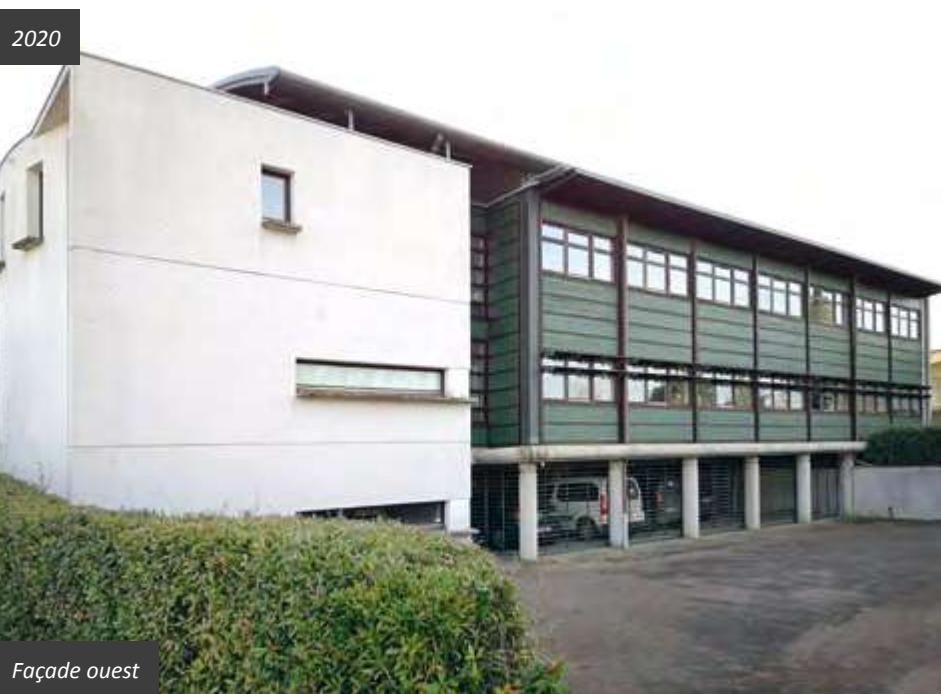
Façade ouest

Les façades de ce bâtiment de l'ONF sont lasurées vertes. Deux entretiens ont été effectués en 20 ans. La peinture est écaillée et nécessiterait un entretien.

Nous prévoyons un entretien de la façade très prochainement.

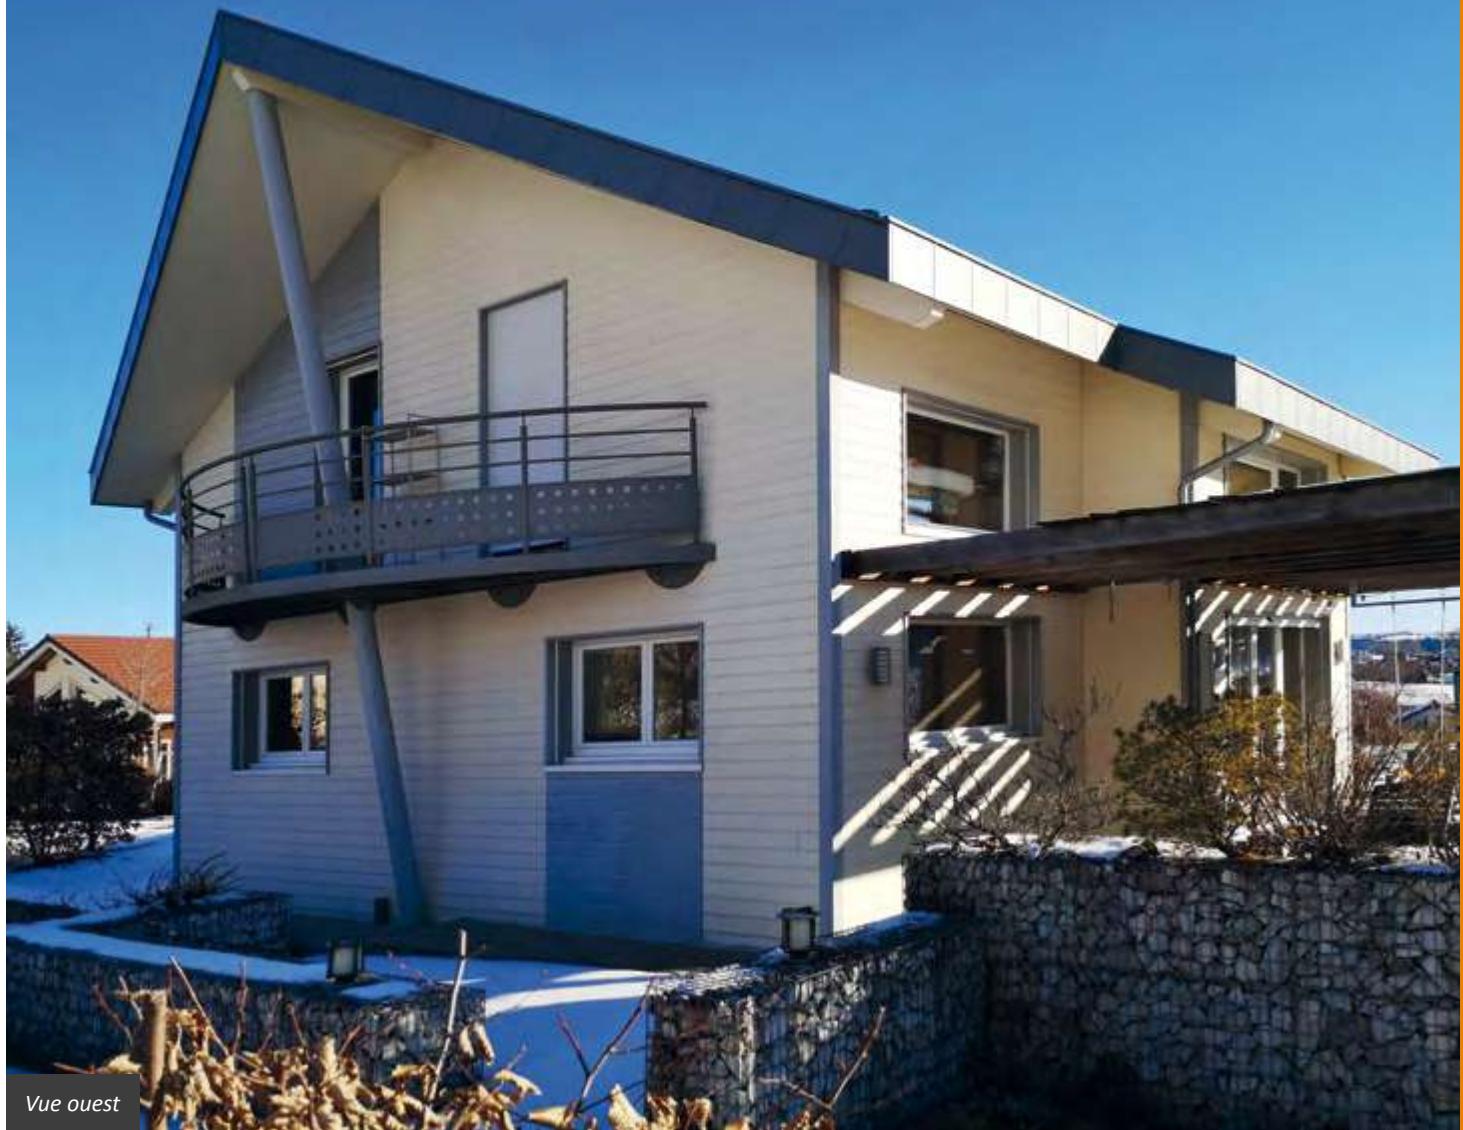
Vue ouest

Cette maison n'a pas subi d'entretien, ce bardage peint a conservé ses qualités depuis plus de 10 ans.

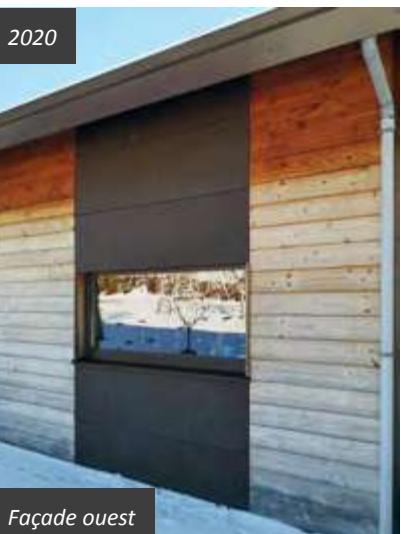
Façade ouest

Cette maison n'a pas bénéficié d'entretien. Les façades présentent un dégradé de couleurs allant de la teinte bois au gris. Sur la façade ouest, la vêture sous fenêtre est en panneau composite, permettant d'éviter un vieillissement différencié.

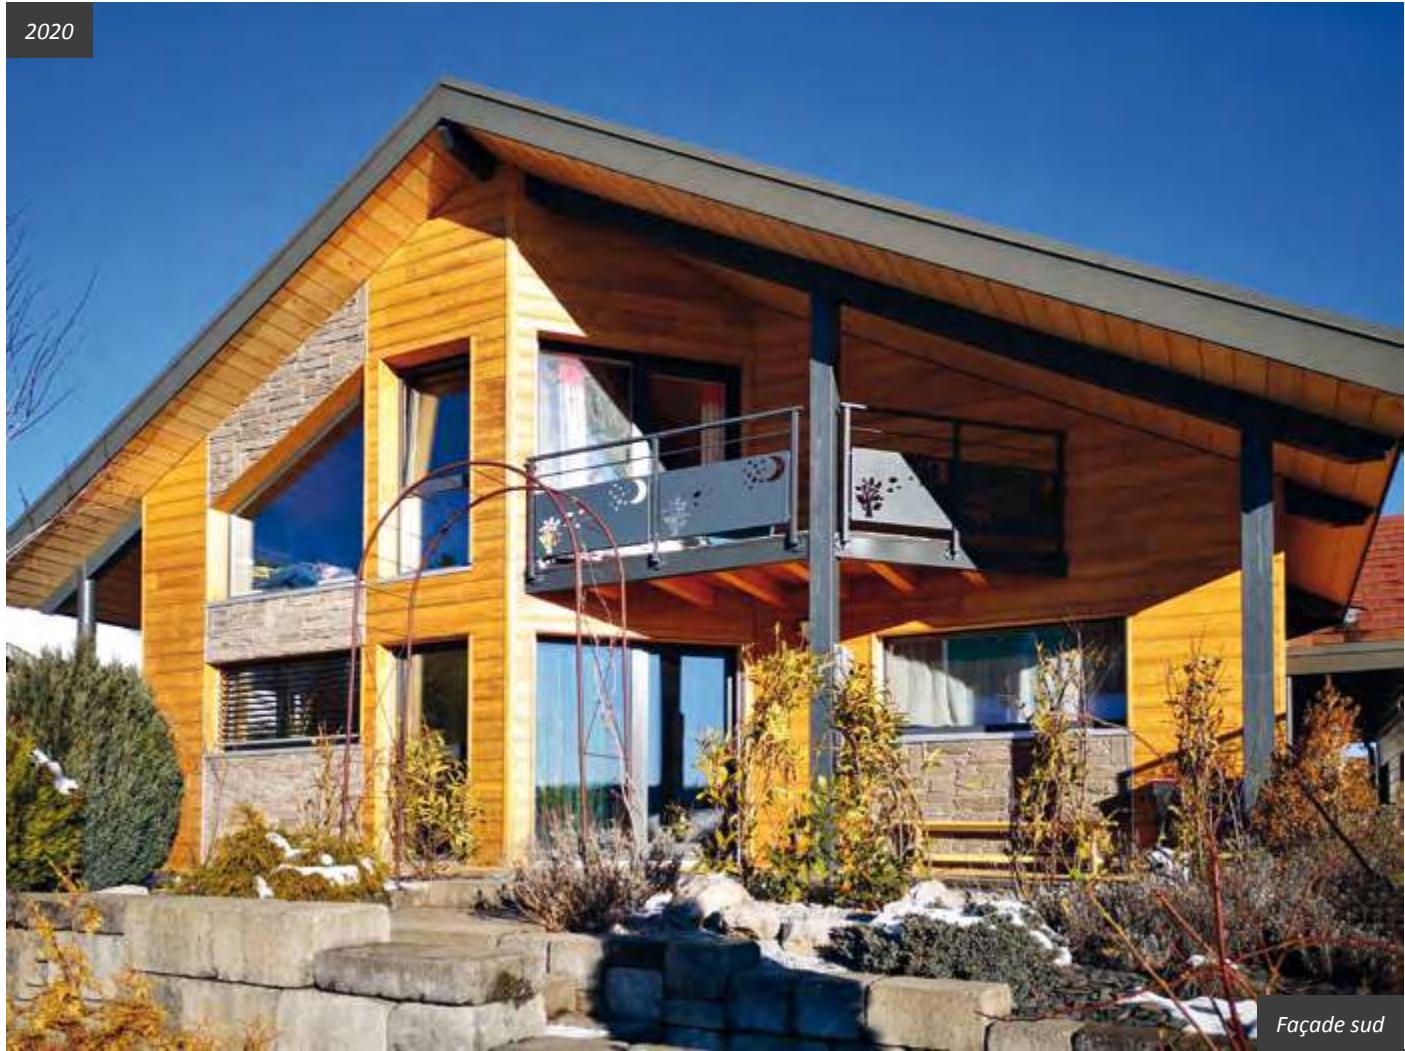
Façade sud

Cette maison a bénéficié de deux entretiens lui permettant de conserver son aspect initial.
