Réemploi de bois structurel

Guide méthodologique et applications

Réemploi des bois en structure

Étapes et missions

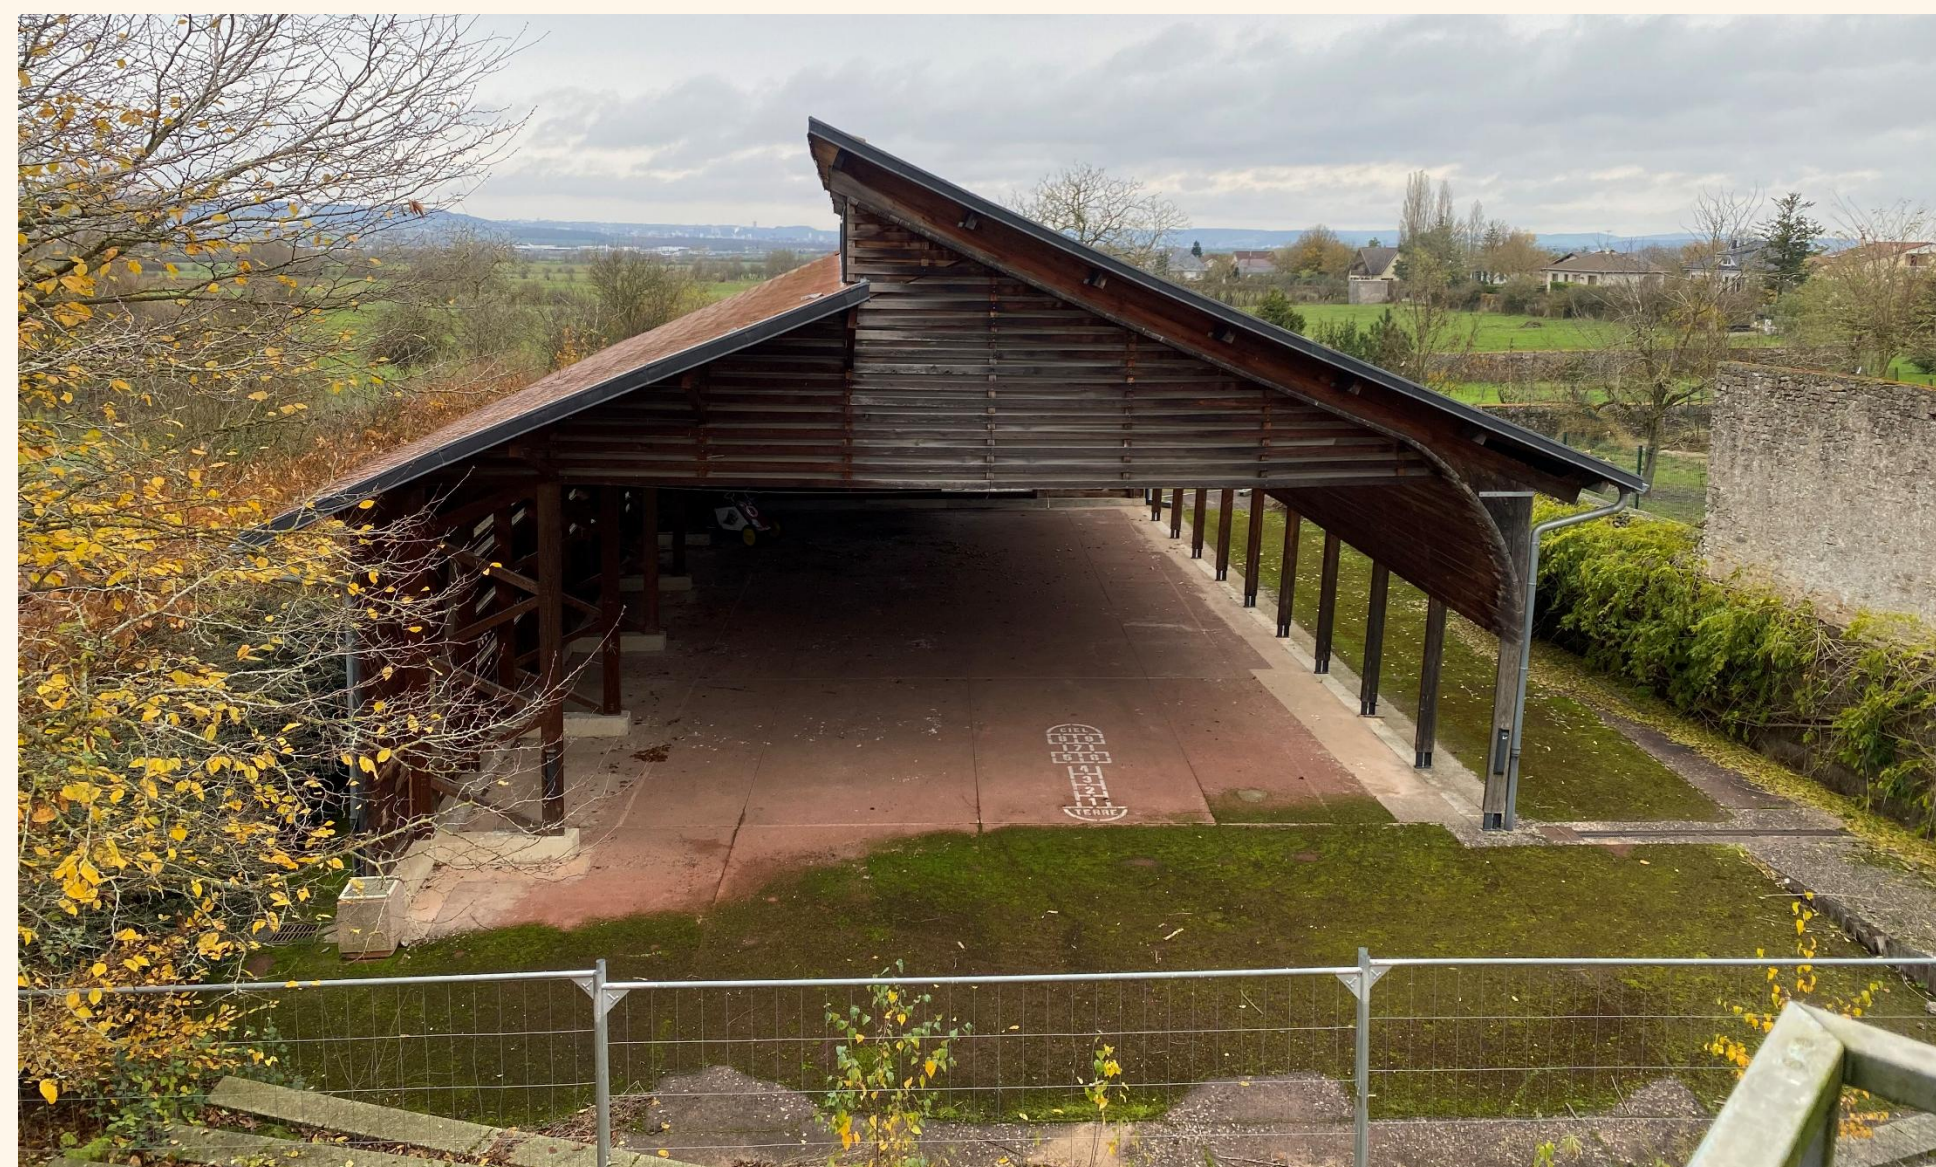
Reconstruction de la halle de Azelot

- Une halle sinistrée de moins de 10ans
- Diagnostic structure réalisé par un BE spécialisé bois
- La MOA décide de démonter la halle pour la future construction

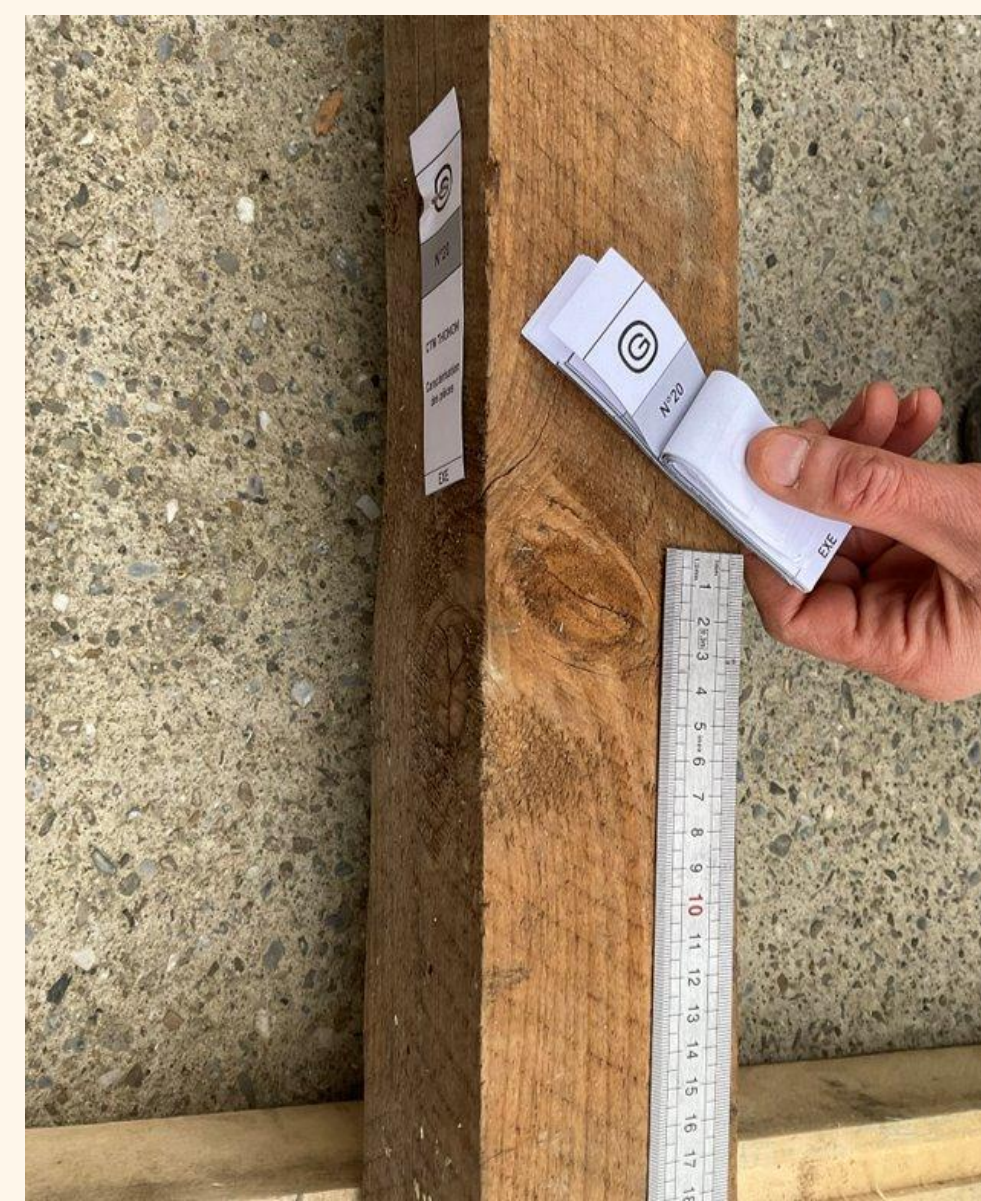
Test n°2 : Classement visuel

Mesure et quantifications des défauts

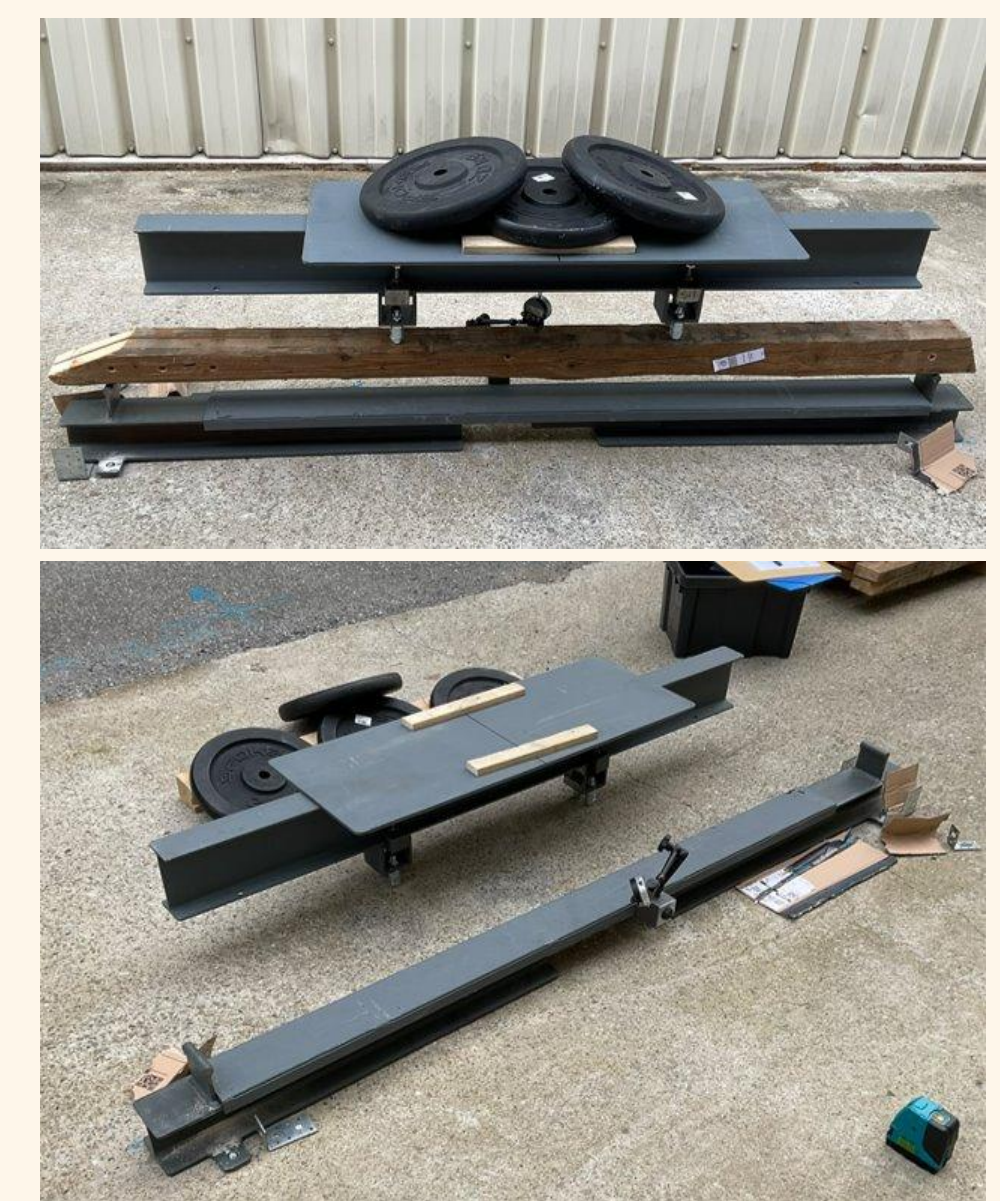
Test n°3 : Flexion 4 points

Test de charge en augmentation progressive

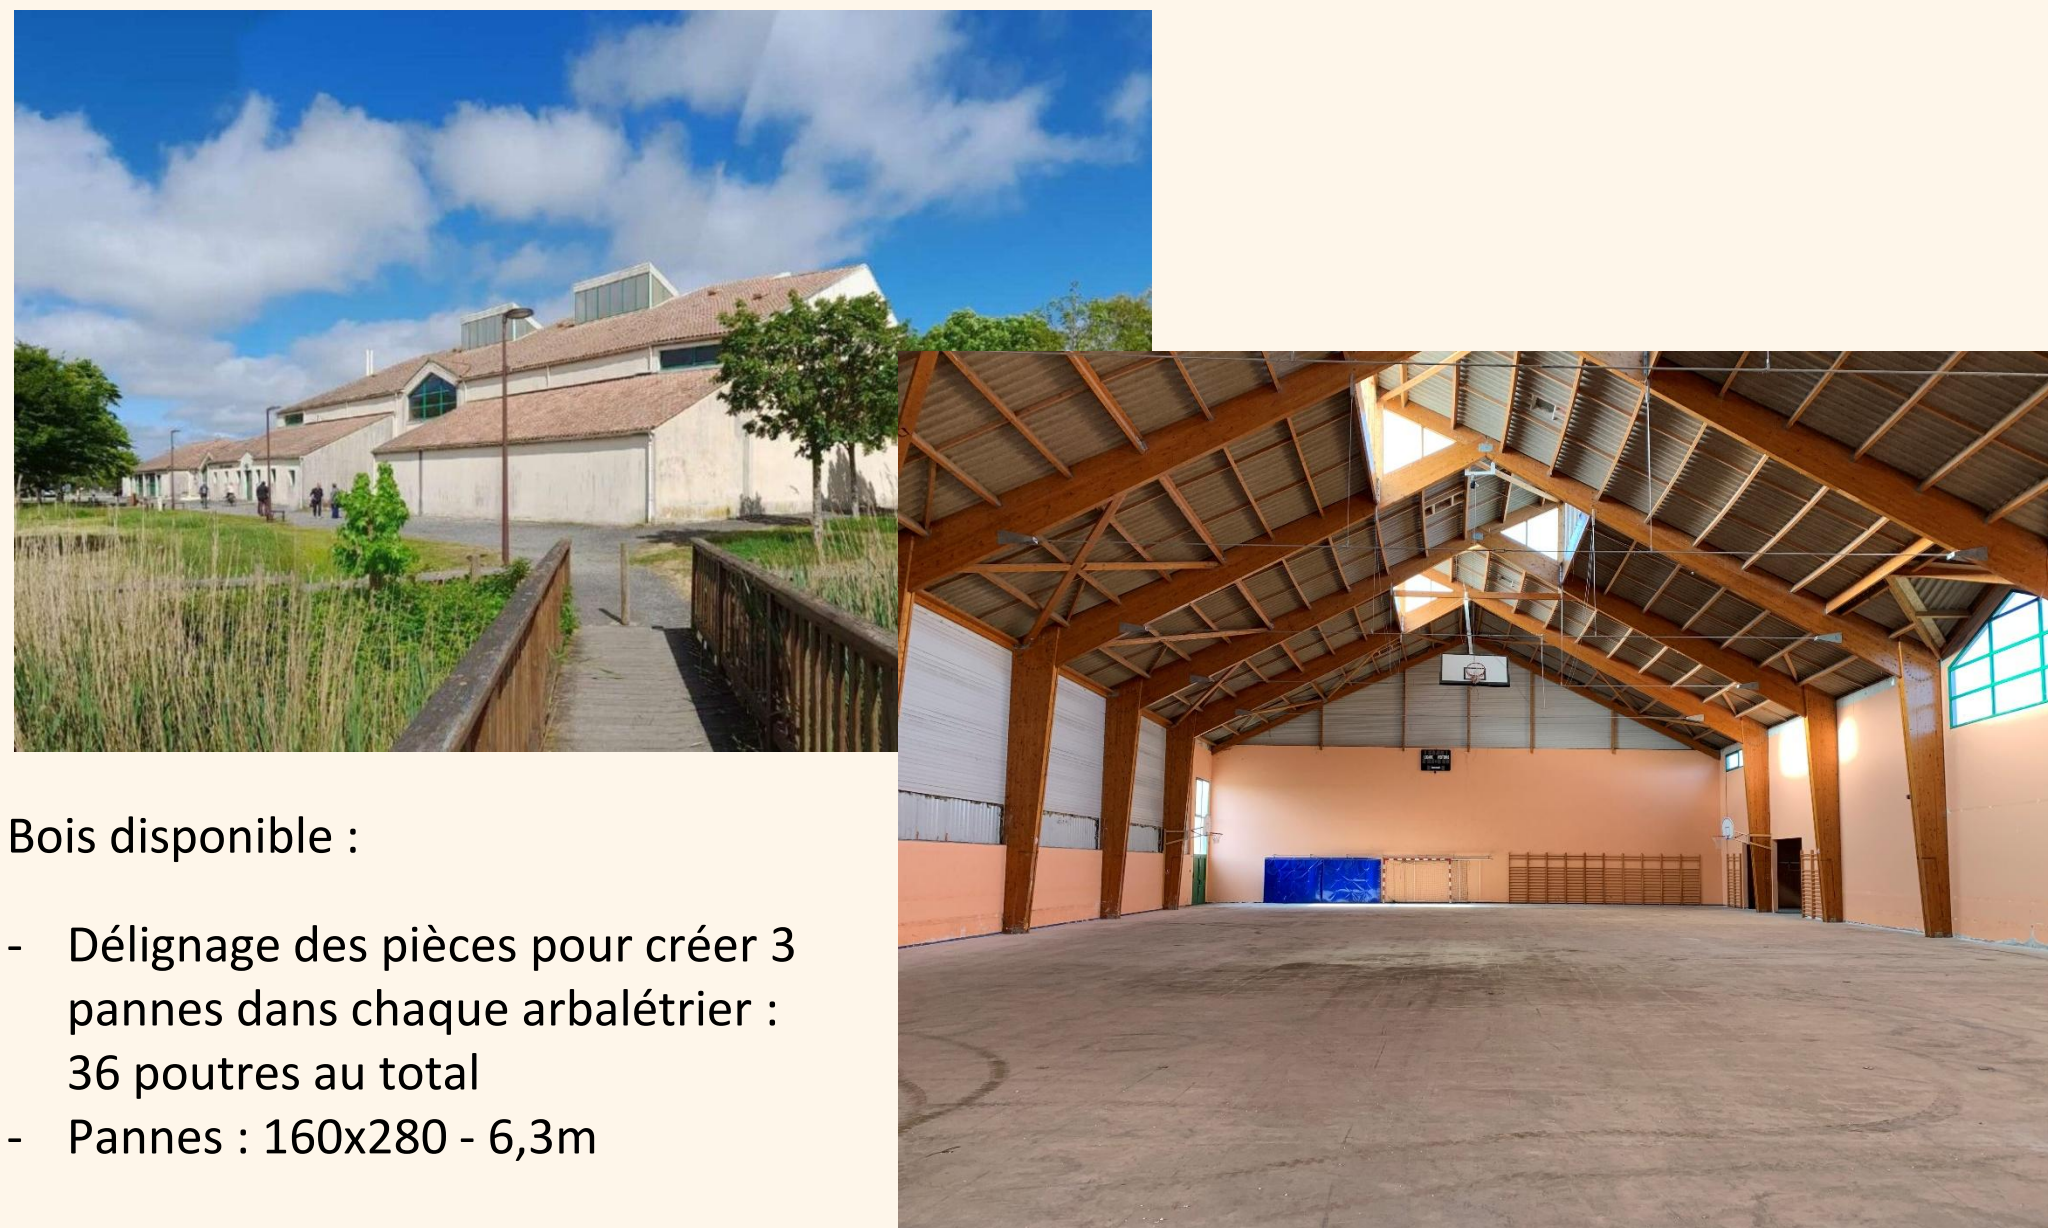
- Rénovation globale du bâtiment : passage en toiture plate :
- Conservation des poteaux
- Réemplois des arbalétriers

Bois disponible :

- Délignage des pièces pour créer 3 pannes dans chaque arbalétrier : 36 poutres au total
- Pannes : 160x280 - 6,3m

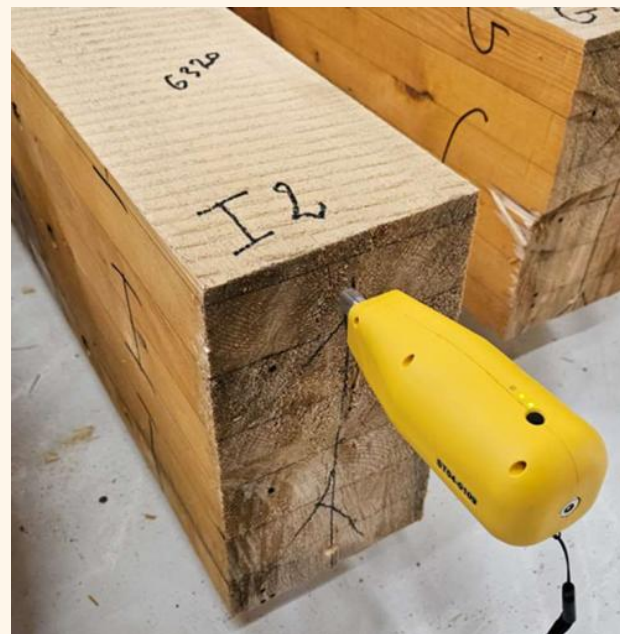
Test n°1 : Sylvatest

Propagation d'ultrasons dans l'échantillon

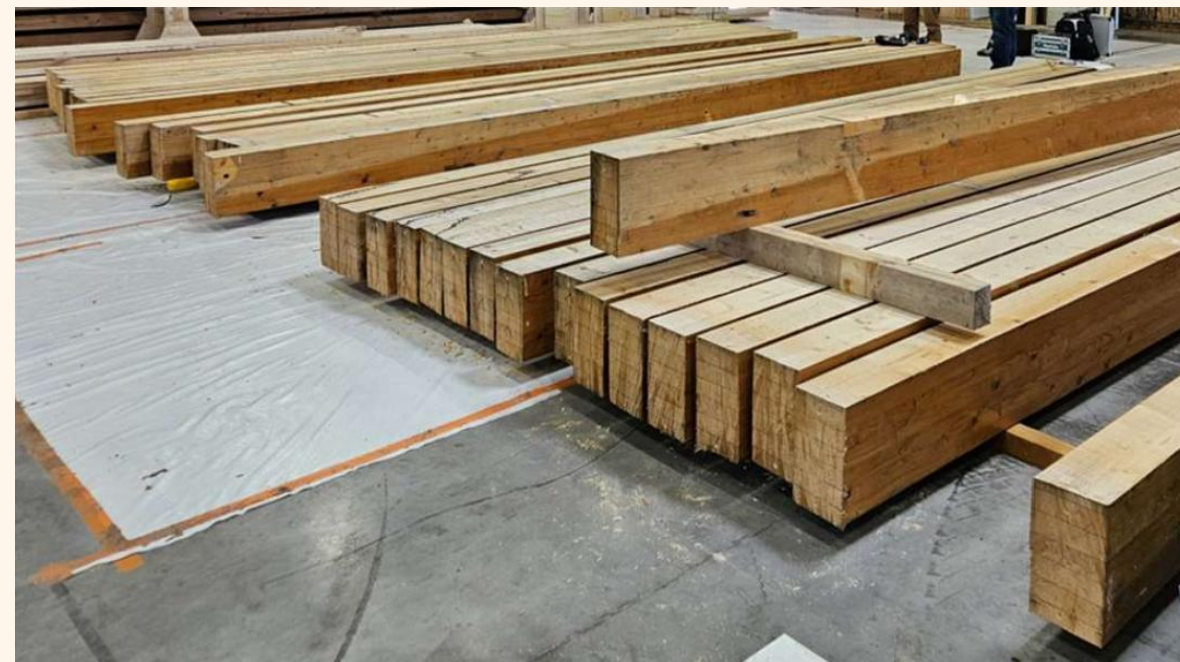
Test n°2 : Classement visuel

Mesure et quantifications des défauts

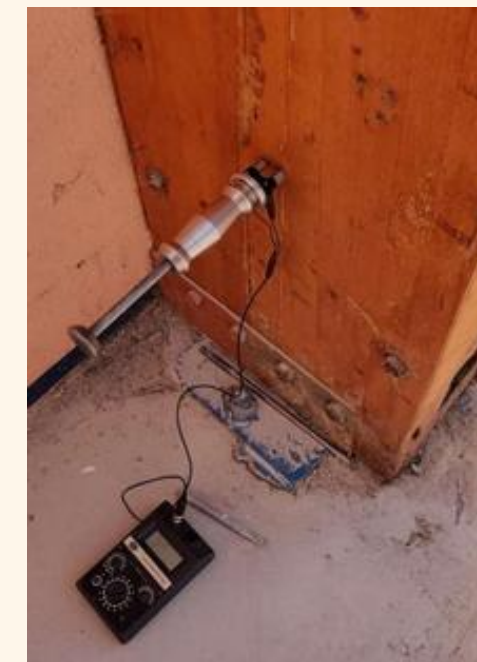
Humidité

Vérification sanitaire

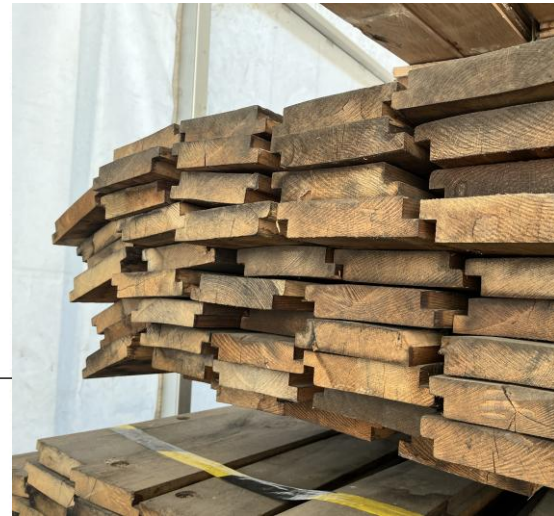
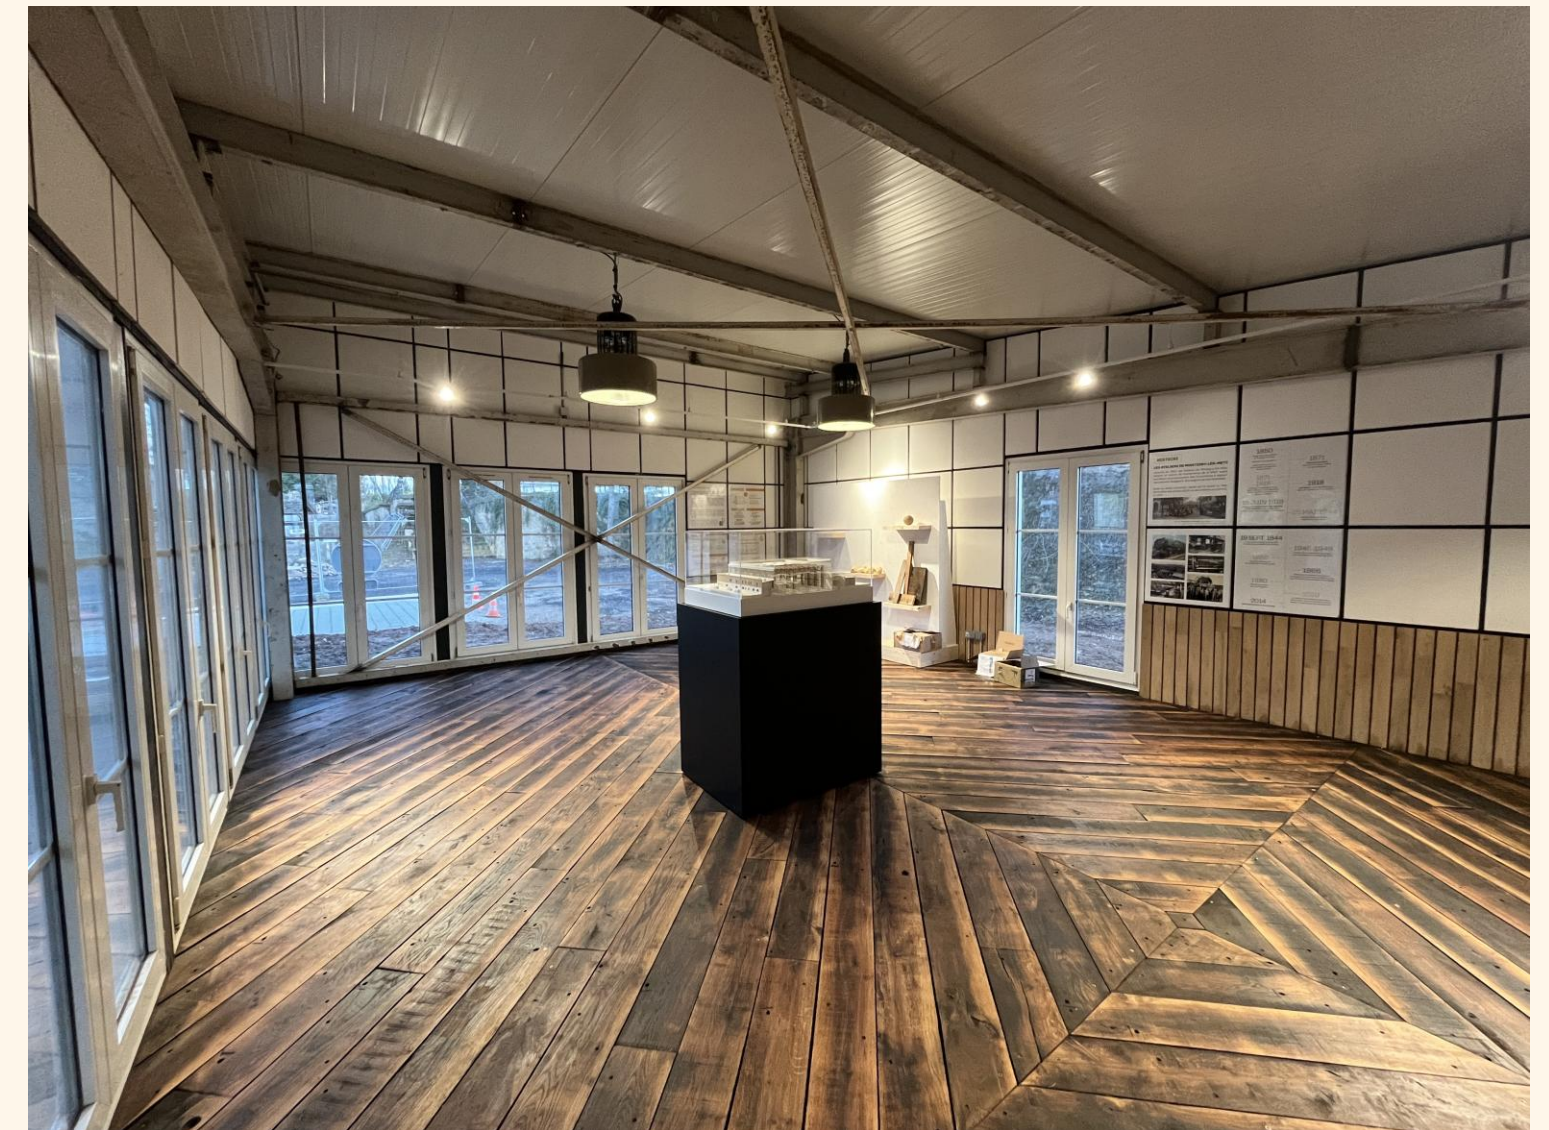
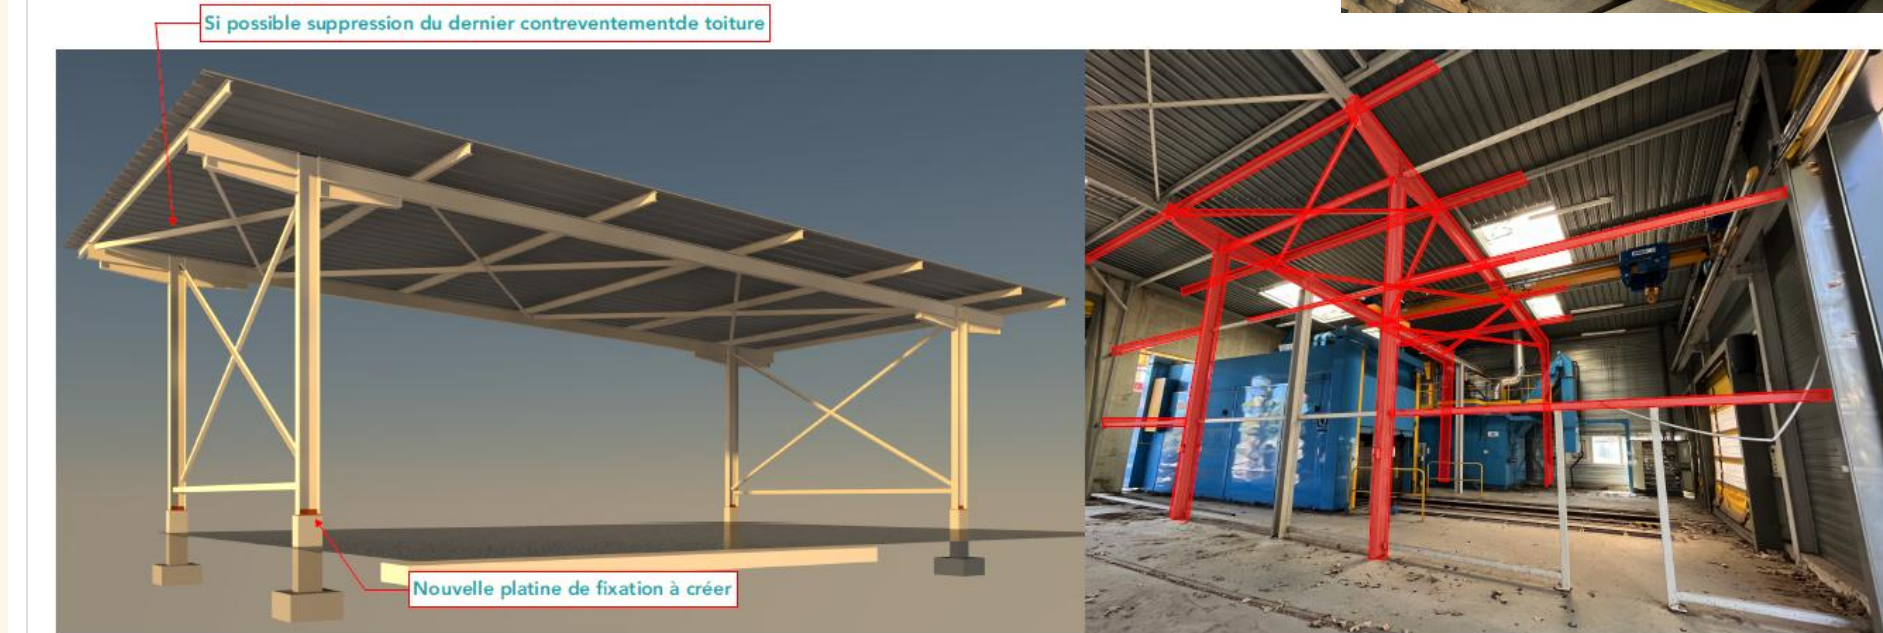
Maison d'accueil à Montigny les Metz

PRO.16 Client: SNCF & Nexity 20, rue Saint Victor 57950 MONTIGNY-LÈS-METZ	Ouvrage: Pavillon du projet à Montigny-lès-Metz					Titre: Analyse structure acier
